# Roihuvuoren ja Tammisalons alueellinen liikenneturvallisuukselvitys

Kaupunkiympäristön aineistoja 2023:12

Julkaisija | Helsingin kaupunki / Kaupunkiympäristön toimiala

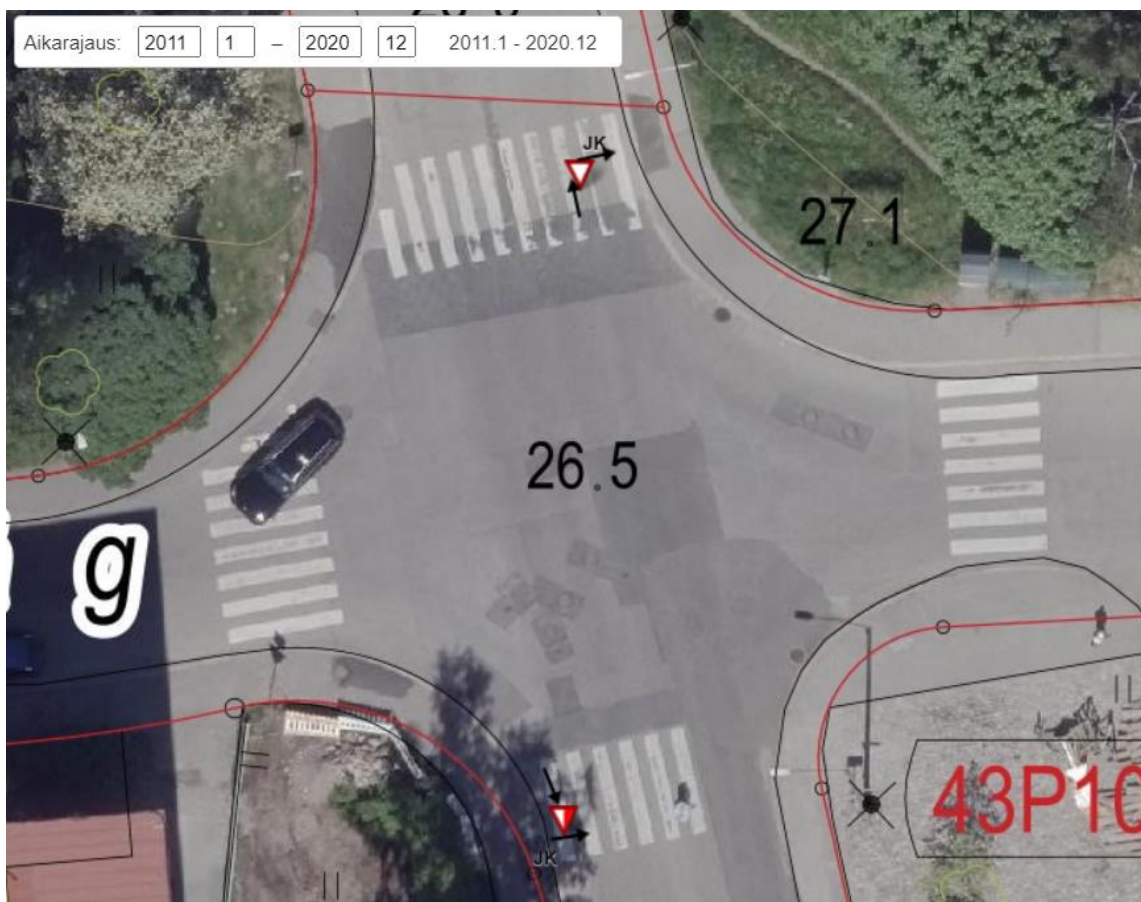
**Kuva 4.2 Roihuvuorentien ja Prinssintien / Lumikintien risteys ja jalankulkijaonnettomuudet vuosina 2011–2020 (Helsingin liikenneonnettomuusrekisteri 2022a).**

Eniten jalankulkijaonnettomuuksia, yhteensä kaksi, on tapahtunut Roihuvuorentien ylittävillä suojateilla Lumikintien / Prinssintien risteysalueella. Kuvassa 4.2. on esitetty kuva liikenneonnettomuusrekisteristä. Kuvassa näkyvät jalankulkijaonnettomuuksien sijainnit vuosina 2011–2020. Toinen onnettomuuksista on sattunut pohjoisemmalla ja toinen eteläisellä suojatiellä. Törmäyksen osapuolena ollut henkilöauton kuljettaja on toisessa tapauksessa ajanut pohjoista kohti ja toisessa etelää kohti. Onnettomuuksissa ajonopeus on arvioitu maltilliseksi, ja tapaukset ovat liittyneet kuljettajan havainnointivirheeseen. Suojatiet sijaitsivat 30 km/h -nopeusrajoitusalueella ja ne ovat varustettuja

pelkin tiemerkinnoin. Suojatieylitys on melko pitkä (noin 9,5 metriä), mikä voi vaikeuttaa jalankulki-  
jan havaitsemista. Roihuvuorentien liikennesuunnitelmaluonnoksessa tarkasteltavaan risteykseen  
on suunniteltu keskisaarekkeet ja hidasteet. Toimenpiteet lyhentäisivät jalankulkijan kerralla ylittä-  
mää matkaa, auttaisivat moottoriajoneuvojen kuljettajaa havaitsemaan jalankulkijat ajoissa ja rau-  
hoittaisivat ajonopeuksia.

Roihuvuorentien ja Lumikintien / Prinssintien risteyksessä on tapahtunut jalankulkijaonnettomuuksia. Lisäksi korkeat ajonopeudet risteysalueella korostuivat vaaranpaikkoja kartoittavan asukaskyselyn vastauksissa. Erityisesti jalankulkijoiden turvallisuutta saataisiin parannettua ja ajonopeuksia rauhoitettua lisäämällä Roihuvuorentien ylittävälle suojateille keskisaarekkeet ja tekemällä risteysalueesta korotetun risteyksen (taulukko 9.1.). Lisäksi sivukadun risteysten suojatiet ehdotetaan toteutettavan ylijatkettuina jalkakäytävinä. Toimenpiteet ehdotetaan toteutettavan Roihuvuoren keskustan liikennesuunnitelman toteuttamisen yhteydessä ja osana kaavoitusta.

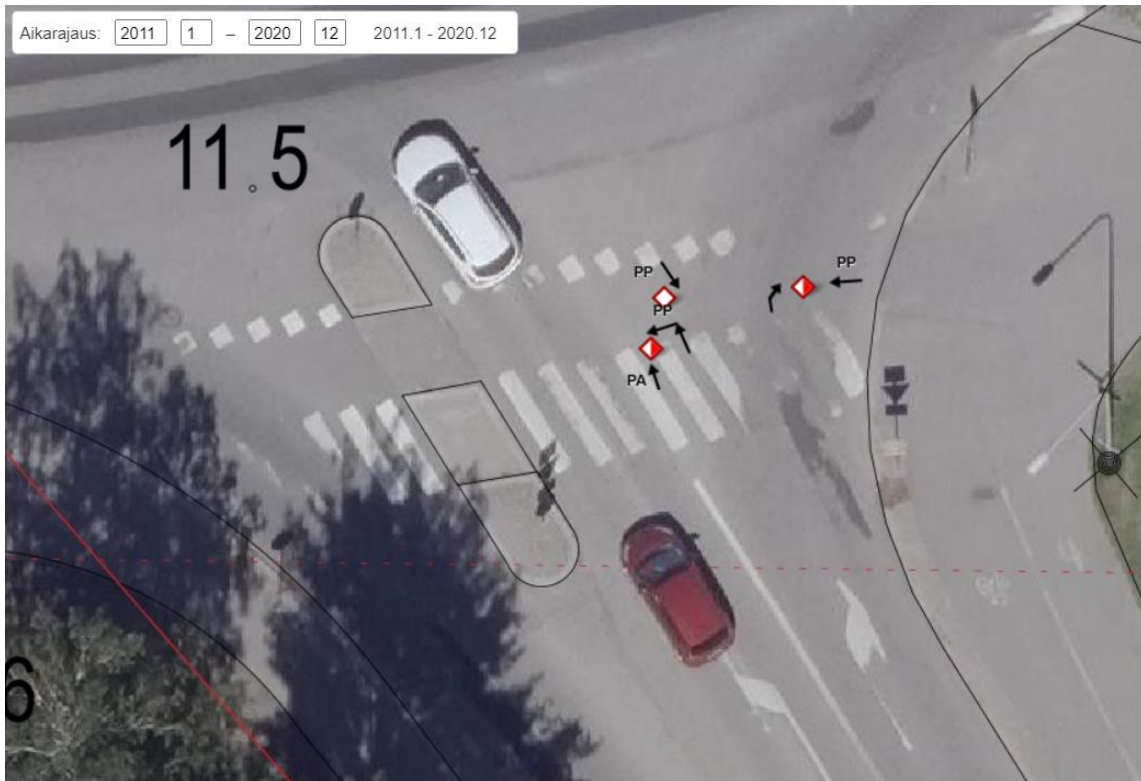
**Kuva 5.3. Polkupyöräonnettomuudet Roihuvuorentien ja Itäväylän rampin risteyksen pyörätien jatkeella vuosina 2011–2020 (Helsingin liikenneonnettomuusrekisteri 2022a).**

Eniten polkupyöräonnettomuuksia on tapahtunut Roihuvuorentien ja Itäväylän risteyksessä (kuva 5.3.). Kaikissa tapauksissa pyöräilijä on tullut oikealta ja autoilija Roihuvuorentieltä, ja ainakin kahdessa tapauksessa autoilija ollut kääntymässä oikealle kohti Itäväylää. Myös vuonna 2022 on tapahtunut samassa paikassa pyöräilijän ja autoilijan välinen onnettomuus. Onnettomuudet ovat tyyppisiä kaksisuuntaisen pyörätien ja sivukadun välisessä risteyksessä. Ongelmaa pahentaa alamaäki pyörätiellä, joka voi lisätä pyöräilijöiden nopeuksia sekä kumpare Roihuvuorentien suunnasta katsottuna oikealla, joka vaikeuttaa oikealta tulevien pyöräilijöiden havaitsemista. Risteys on tulevan Itäbaanan linjauksen varrella. Risteyksen turvallisuutta parannetaan baanarakentamisen yhteydessä. Suunniteltu rakentamisaikankohta on vuonna 2026.

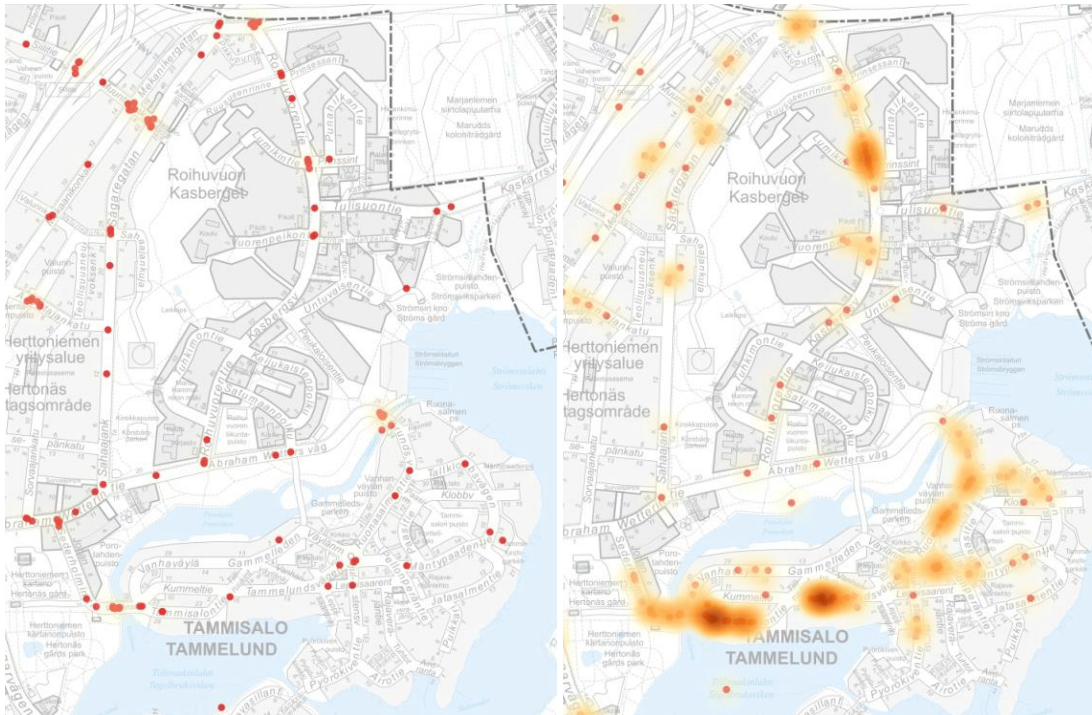
Korkeiden ajonopeuksien osalta vastauksia annettiin useisiin eri kohteisiin. Merkittävimmät vastauskeskittymät olivat Roihuvuorentielle ja Lumikintien / Prinssitien risteysalueella sekä Ruonasalmentien ja Tammisalontien eri osuuksilla.

**Kuva 8.2. ”Turvaton tienylityspaikka vasemmalla” ja ”korkeat ajonopeudet” oikealla.**

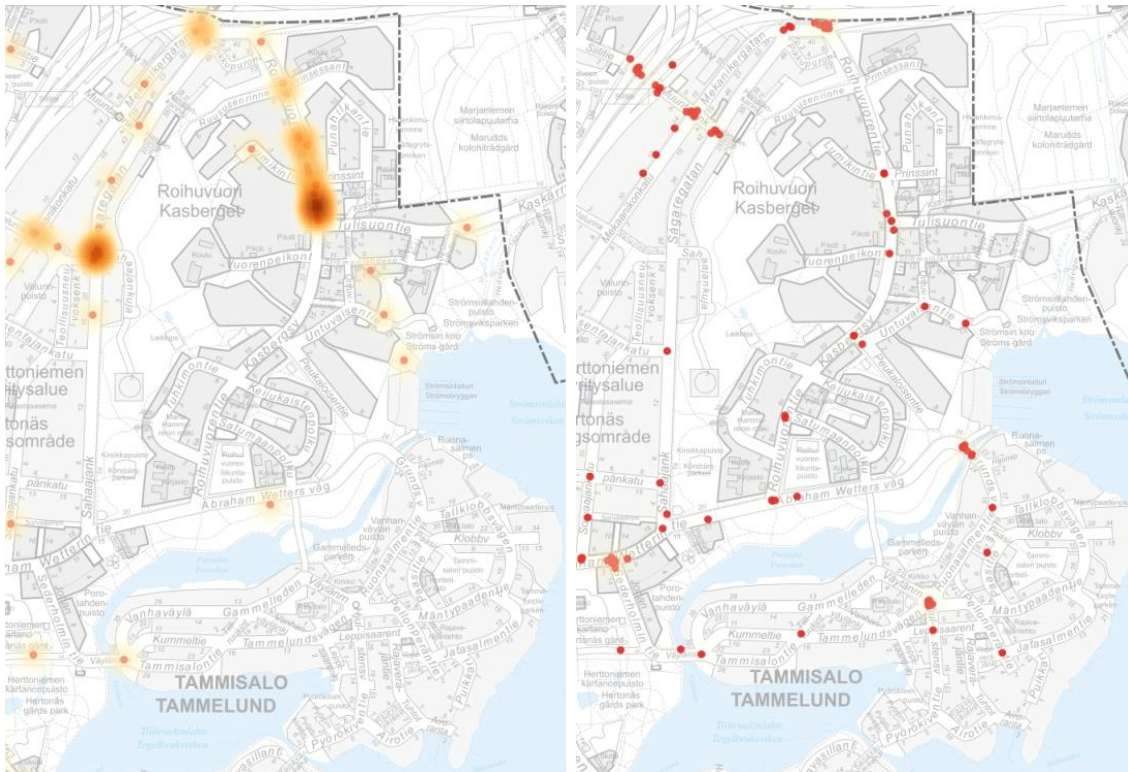
Hankalan tai turvattoman risteys tai liittymän osalta vastauksia keskittyi Roihuvuorentielle Itä-väylän rampin ja Tulisuontien risteykseen, Abraham Wetterin tien ja Johan Sederholmin tien risteykseen, Tammisalon aukiolle sekä Ruonasalmentien ylittävälle suojateille.

**Kuva 8.3. ”Puutteita väylän laadussa tai jatkuvuudessa” vasemmalla ja ”hankala tai turvaton risteys tai liittymä” oikealla.**
