Kaupunkiympäristön aineistoja 2019:17

# **Selvitys Helsingin merialueen saarten roskaantuneisuudesta**

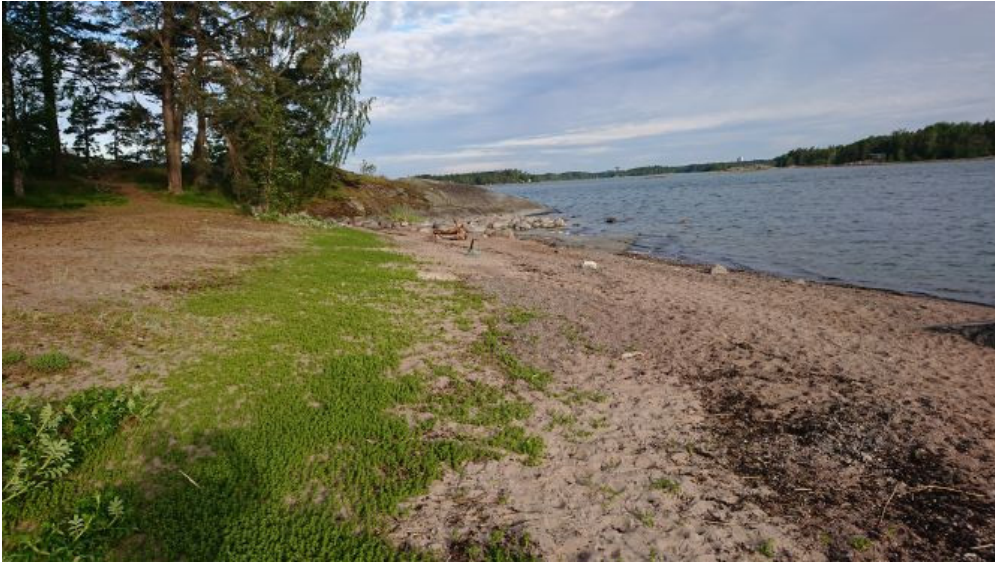
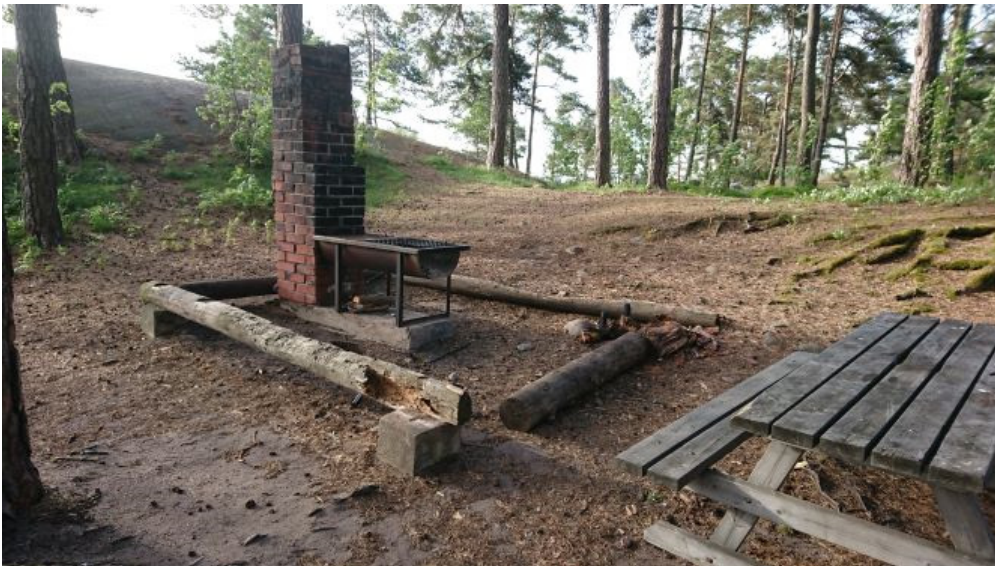
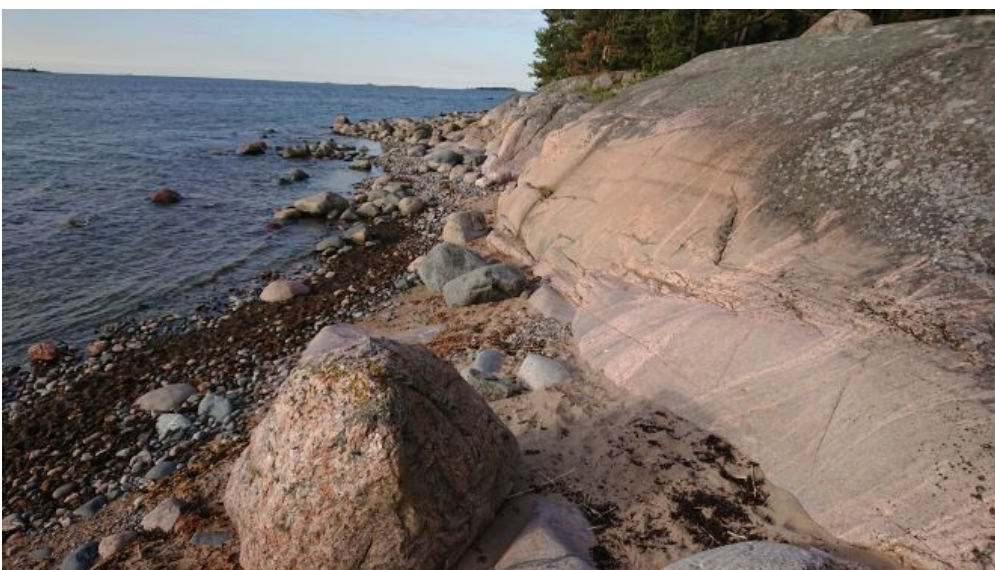
Kartoitus saarella tehtiin 12.6.2019, jolloin veneilykausi oli jo jatkunut noin kuukauden. Saarella oli sen edellä mainitut vetovoimatekijät huomioon ottaen yllättävän vähän roskaa. Keittokatoksen, telttailuun soveltuvien paikkojen ja käymälän läheisyydessä todettiin vain yksittäisiä roskaa. Saaren rannoilla roskaa ei todettu juuri lainkaan. Saaren länsiranta on kallioinen, joten sille ei juurikaan kerry meren tuomaa roskaa. Etelä- ja itärannat ovat pääosin kivi-somerikkorantoja ja pohjoiskärjessä on suojainen hiekkaranta, mutta nämä ovat vallitseviin tuuliin nähden suojassa, joten niille ei näyttäisi kertyvän juurikaan meren tuomaa roskaa.

Yhteenvetona voi todeta saaren keittokatoksen, telttailuun sopivien paikkojen ja käymälän ympäristöjen olleen hieman roskaantuneita, muilta osin todettiin vain yksittäisiä roskaa.

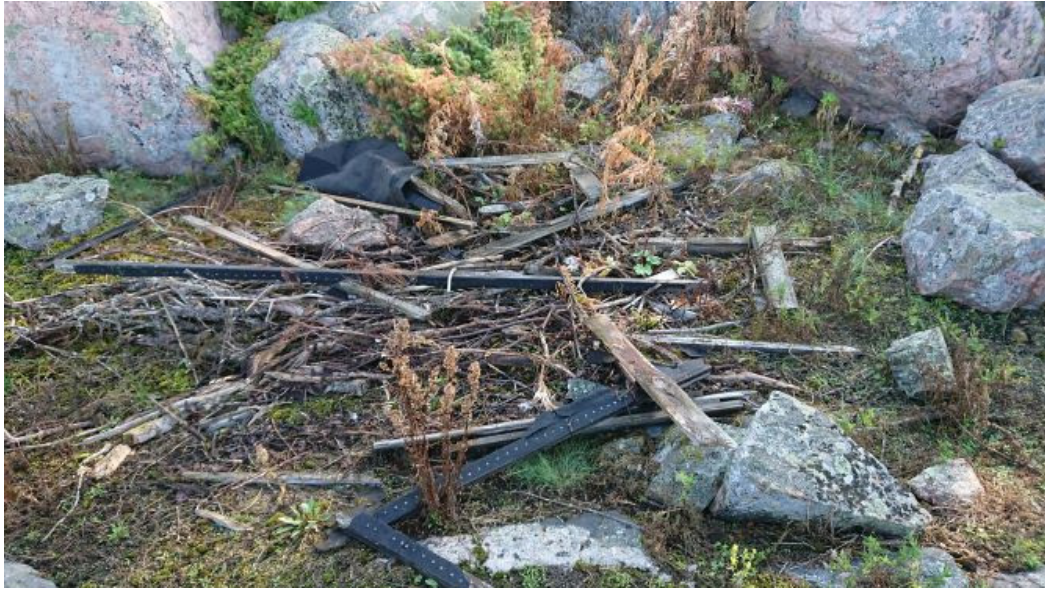
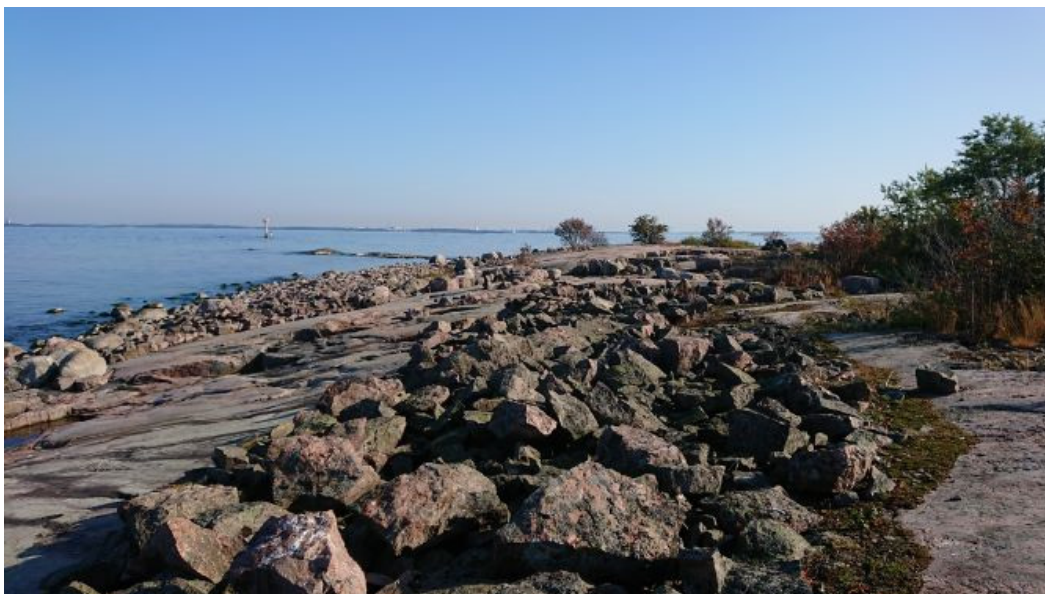
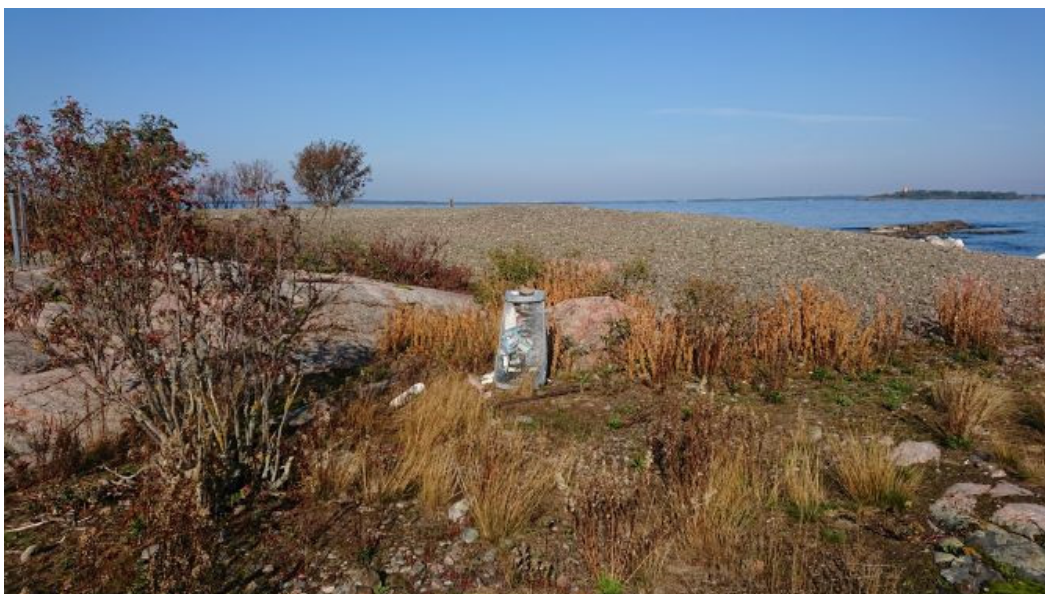
Kartoitus saarella tehtiin 28.8.2019. Saaren luoteisosan kartoitus oli louhikkoisen maaston vuoksi haastavaa, oletettavasti louhikkoon on vuosien saatossa kasautunut enemmän roskaa kuin käynnillä havaittiin. Kaiken kaikkiaan saarella oli melko runsaasti sekä meren tuomaa roskaa että kävijöiden jättämiä roskaa. Saarella olevan majan lisäksi siellä näkyi merkkejä leiripaikoista, mm. grillipaikalla olevia rutilöitä ja keittovälineitä sekä iso, romahtanut pressu- ja lautaviritelmä. Saarella oli myös vanha metallinen roska-astia, joka oli täynnä jätteitä.

Yhteenvetona voi todeta saaren olleen paikoin roskaantunut, joskin osan roskista voi katsoa olevan käyttökelpoista tavaraa eli saarella käyvät linnustajat ja kalastajat mahdollisesti käyttävät edelleen grillipaikoilla olleita keittoastioita ja leiriytymistarvikkeita. Joka tapauksessa saarelle on vuosien saatossa kertynyt melko paljon sekä meren että kävijöiden tuomaa jätettä.

Kartoituksessa todettiin useita saaria, joihin on selvästi kertynyt sekä meren että käyttäjien tuomaa jätettä pitkältä ajalta. Tällaisia saaria ovat Koirasaari, Tiirakari, Taulukari, Pitkäluoto ja Pikku Niinisaari. Näillä saarilla olisi tarpeen tehdä perussiivous, jonka jälkeen voitaisiin tehdä esimerkiksi vuoden päästä seurantakartoitus ja havainnoida, minkä verran roskaa saarille kertyy vuoden aikana. Ylipäätään kaikissa saarissa olisi paikallaan tehdä ainakin muutaman vuoden välein siivouskierros, jotta roskaa ei pääse kertymään. Suojattomilta ulkosaarilta ja -luodoilta roskat myös huuhtoutuvat helposti takaisin mereen, minkä vuoksi meriroskan kokonaismäärän vähentämisen kannalta saarten siivous olisi perusteltua.

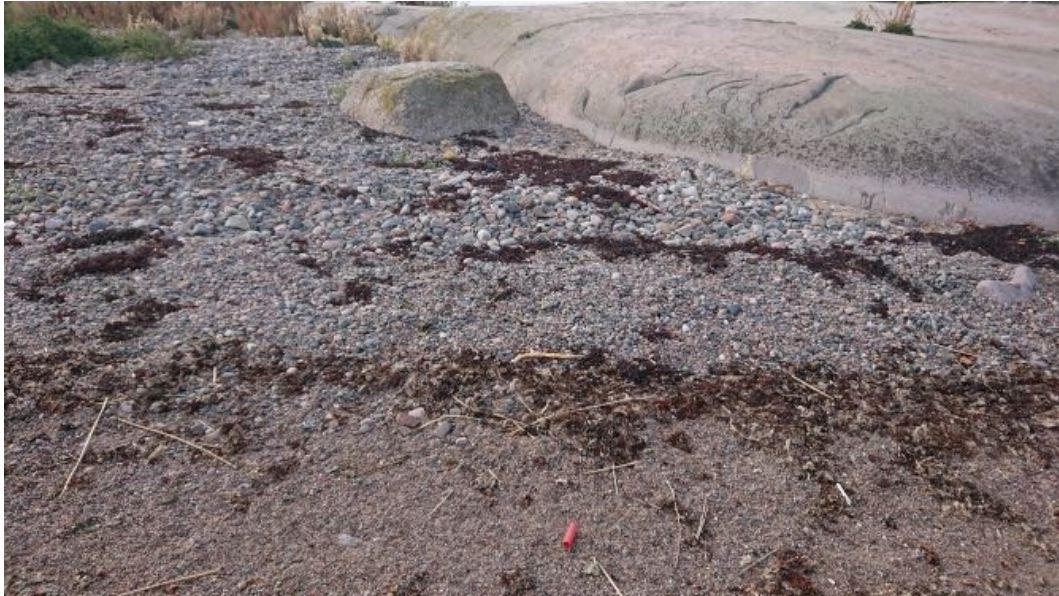
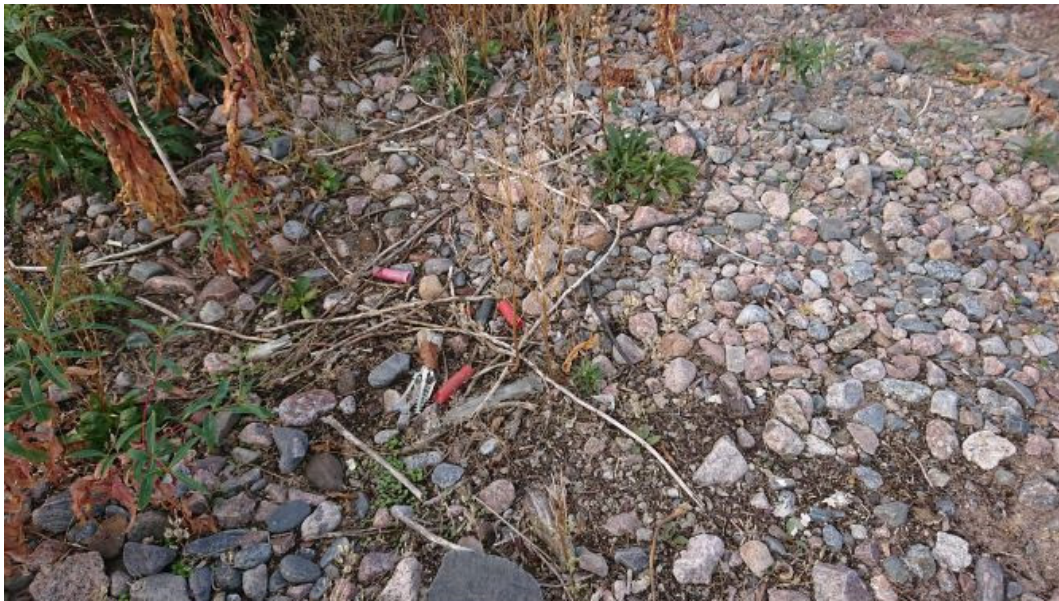
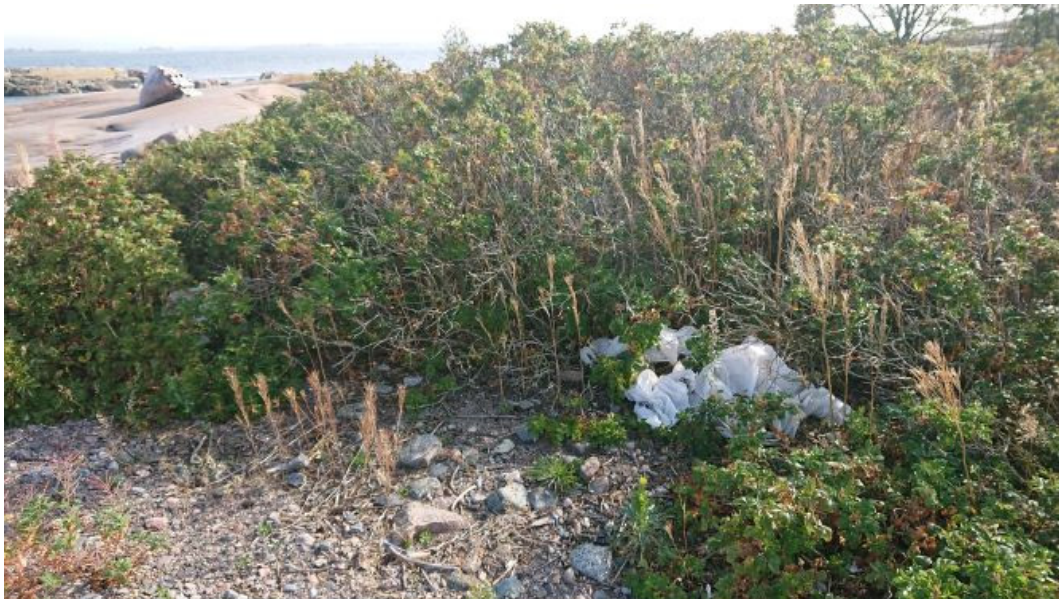
Kartoitus saarella tehtiin 21.8.2019. Saaren rantaviivan rikkonaisuus varsinkin mantereen puolella antoi aiheen olettaa, että sieltä voisi löytyä runsaastikin Jätkäsaaren meritäytöistä peräisin olevaa panoslanka –ym. jätettä, koska se on tutkituista saarista lähinnä Jätkäsaarta. Kartoituksessa havaittiin kuitenkin vain muutamia panoslangan pätkiä. Meren tuoman roskan määrä oli ylipäätään melko vähäinen. Sen sijaan saaren keskiosassa todettiin huomattavan paljon haulikon patruunahylsyjä, useita kymmeniä ja varsin laajasti eri puolilla saarta. Muillakin saarilla todettiin satunnaisia hylsyjä, mutta ei läheskään siinä määrin kuin täällä, mitä voi pitää yllättävänä ottaen huomioon saaren sijainnin melko lähellä mannerta.

Yhteenvetona voi todeta saaren olleen paikoin roskaantunut lähinnä kävijöiden jättämien jätteiden (erityisesti patruunahylsyt) vuoksi.

Kävijöiden aiheuttaman roskaamisen erityistapauksena on mainittava Tiirakarilla todettu runsas haulikonhylsyjen määrä. Myös muut samalla alueella kartoitetut saaret ovat linnustussaaria, mutta niillä havaittiin vain yksittäisiä hylsyjä.

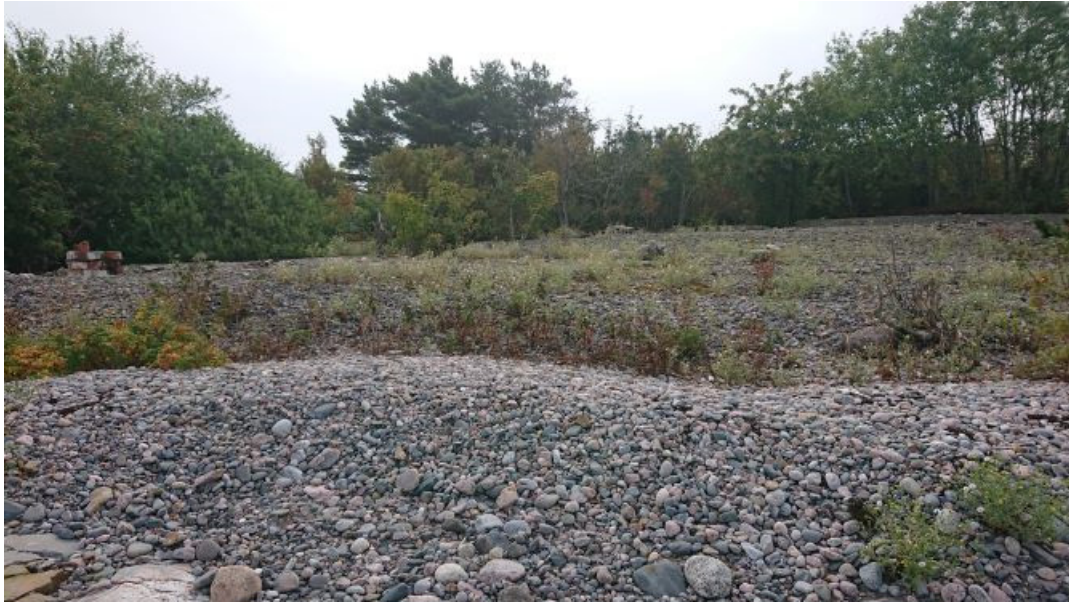
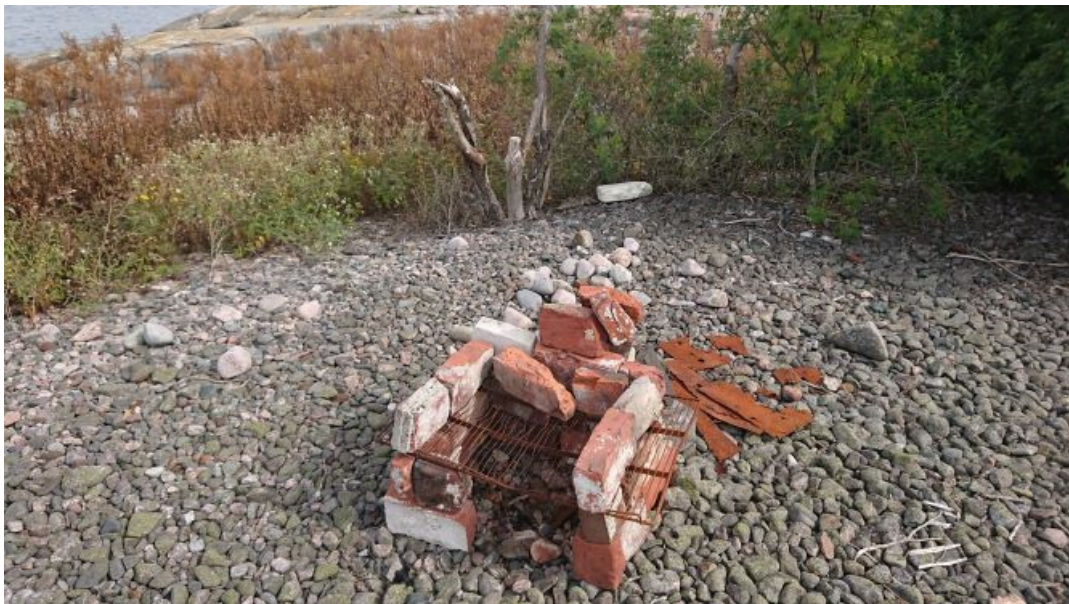
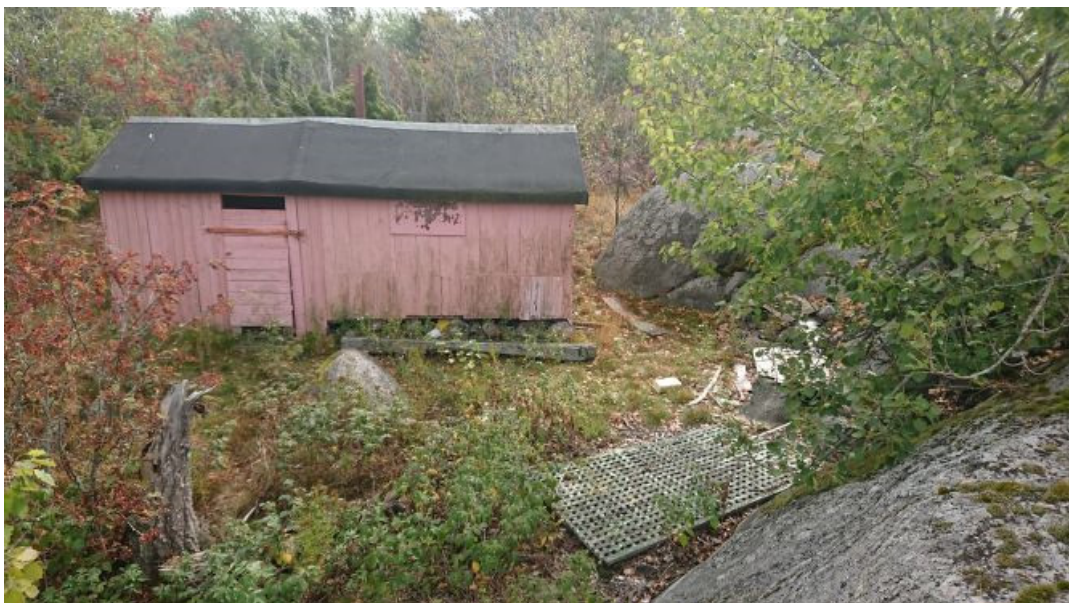
Kartoitus saarella tehtiin 21.8.2019. Kartoituksessa todettiin Tiirakariin verrattuna vähän roskaantumista. Rannoilla lähinnä somerikoista löytyi paikoin meren tuomia roskia (myös yksittäisiä panoslankoja), mutta yllättävän vähäisessä määrin. Rannoilla oli tosin runsaasti kuivunutta rakkolevää, joka peittää tehokkaasti mahdolliset roskat. Vajarakennuksen ympäristössä oli jonkin verran puulevyjä ym. käyttökelpoisia tarvikkeita, joita ei voi luokitella jätteiksi. Kuriositeettina voidaan mainita myös saaren eteläosassa metsikön reunassa ollut hylkeen raato.

Yhteenvetona voi todeta saaren olleen paikoin hieman roskaantunut.

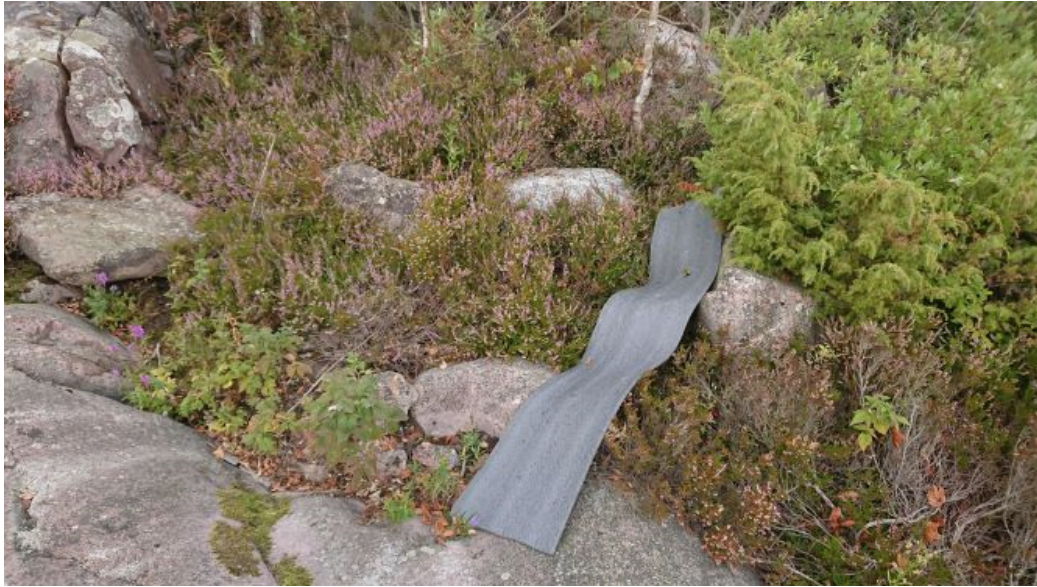
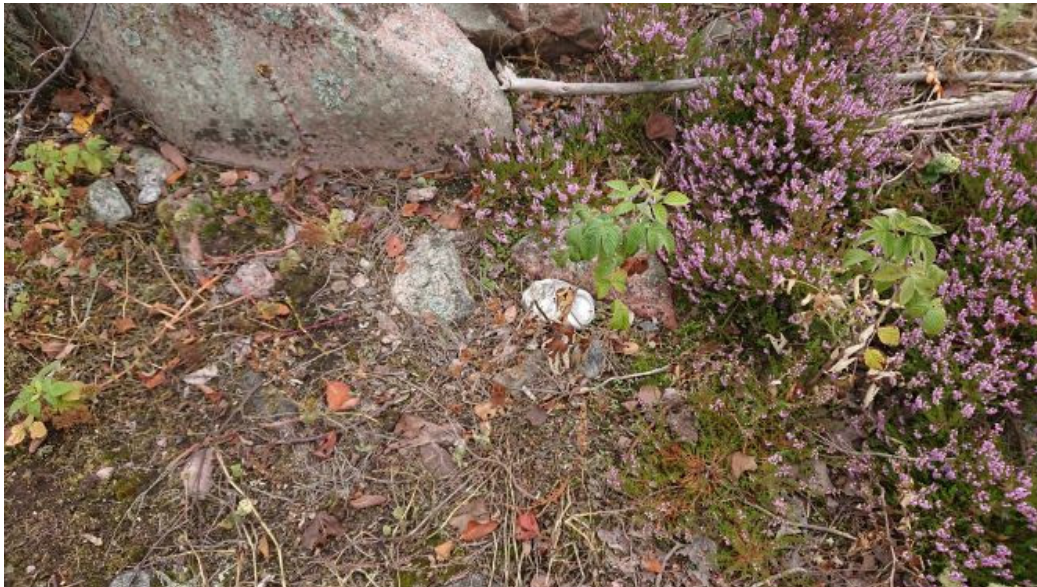
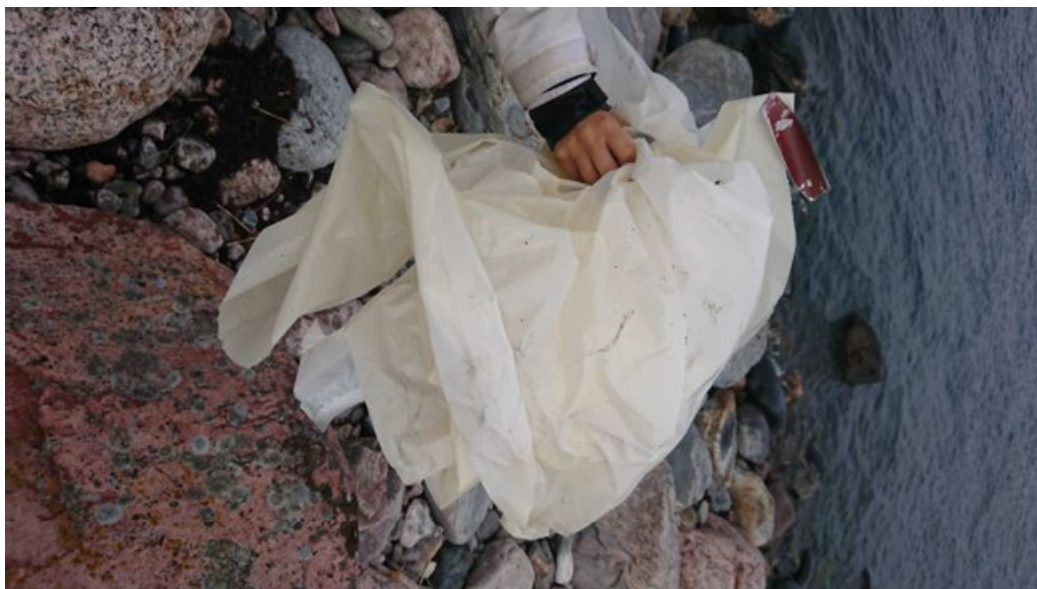
Kartoitus saarella tehtiin 21.8.2019. Saarella todettiin vain yksittäisiä, todennäköisesti meren tai tuulen sinne kuljettamia roskia. Panoslankajätteitä ei havaittu ja kävijöiltä peräisin olevia roskia ei juurikaan todettu, mikä viittaa siihen, että saarella käy melko vähän ihmisiä. Tosin täälläkin oli pari itse rakenneltua nuotiopaikkaa, mutta niiden ympäristö oli verrattain siisti.

Yhteenvetona voi todeta saarella olleen vain yksittäisiä roskia eli sen voi todeta olleen siisti.

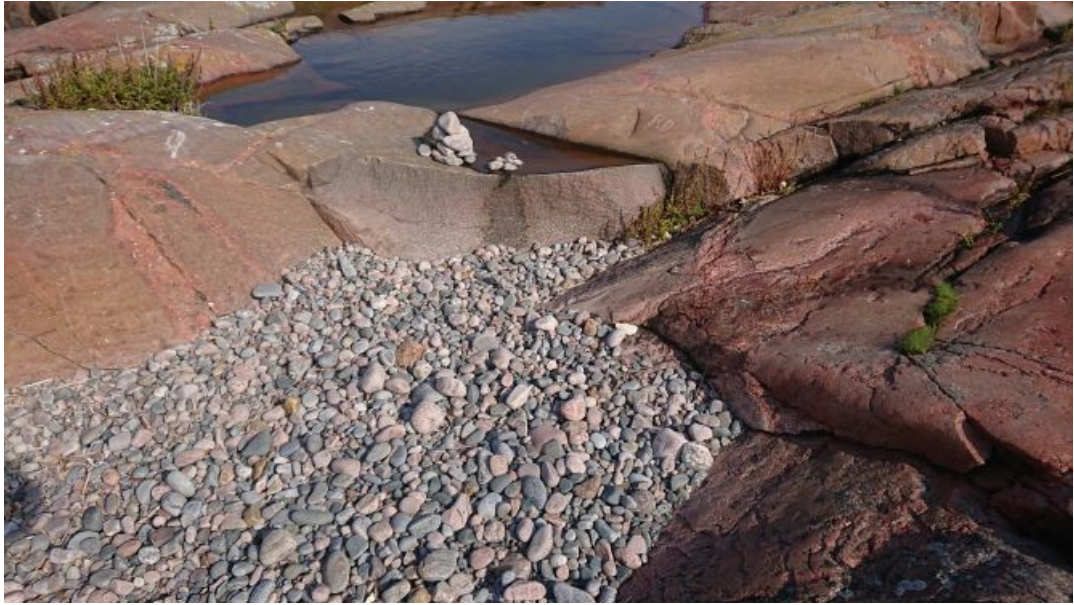
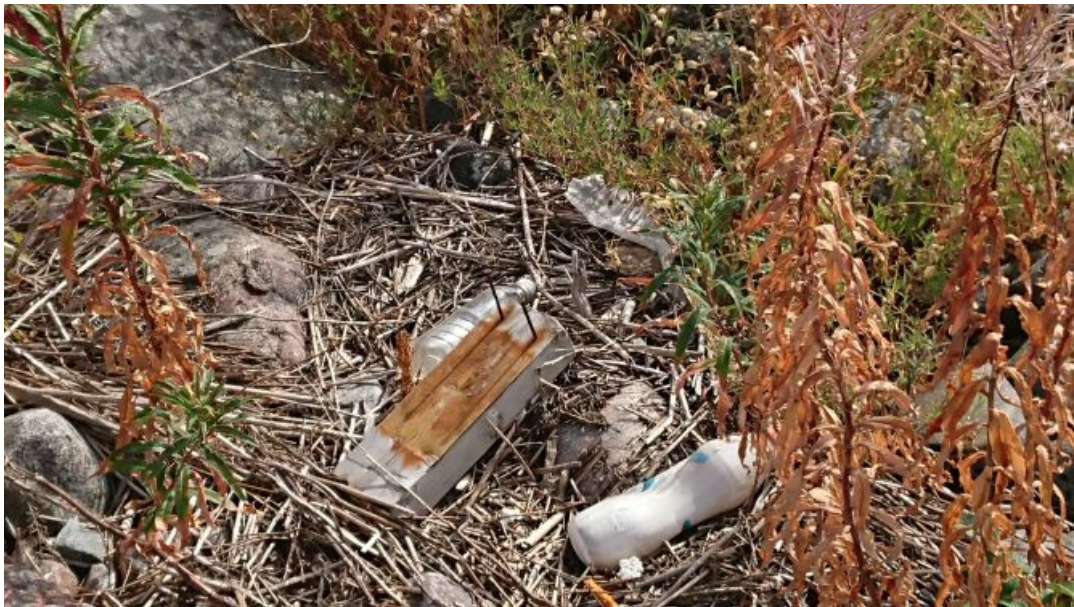
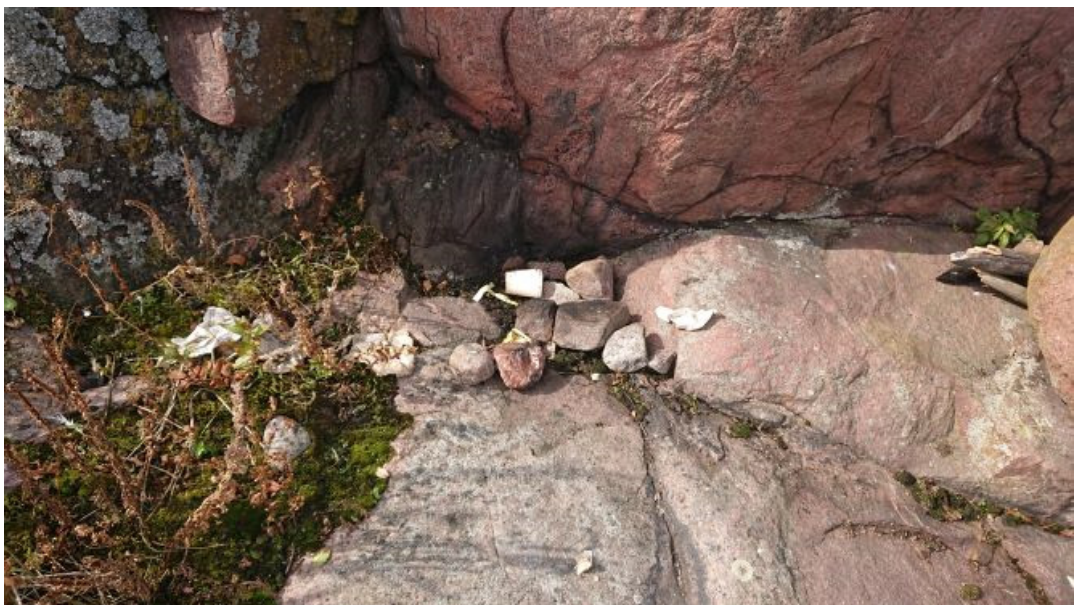
Kartoitus saarella tehtiin 21.8.2019. Rantojen kallioisuuden vuoksi saarella todettiin vain jonkin verran roskia kallionhalkeamissa, painanteissa tms. suojaisissa paikoissa sekä parin omatekoisen nuotiopaikan läheisyydessä.

Yhteenvedona voi todeta saarella olleen yksittäisiä roskaantuneita pisteitä, mutta pääosin saari oli siisti.

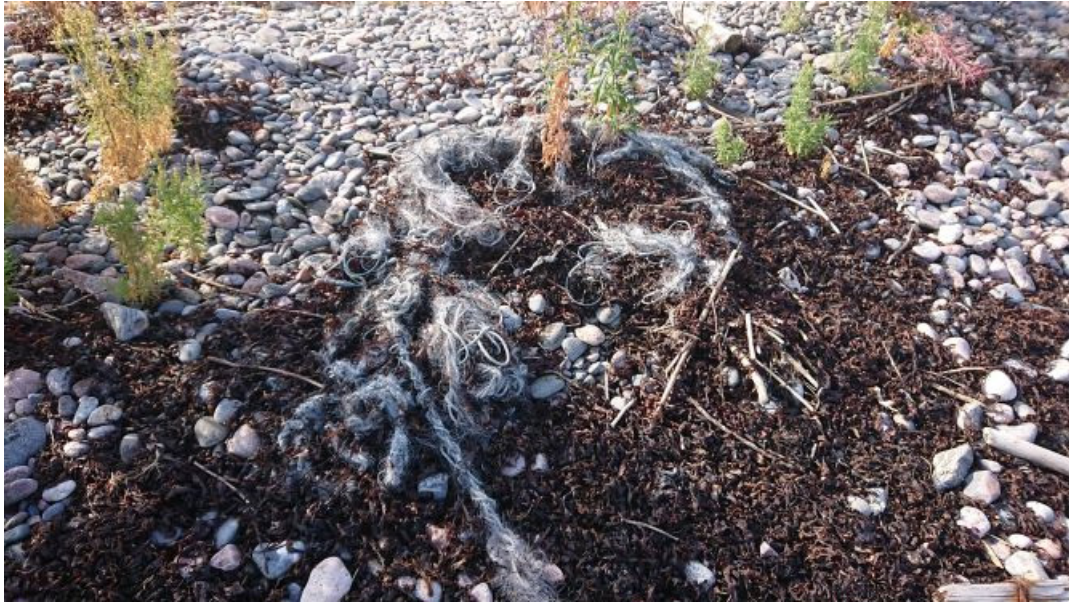
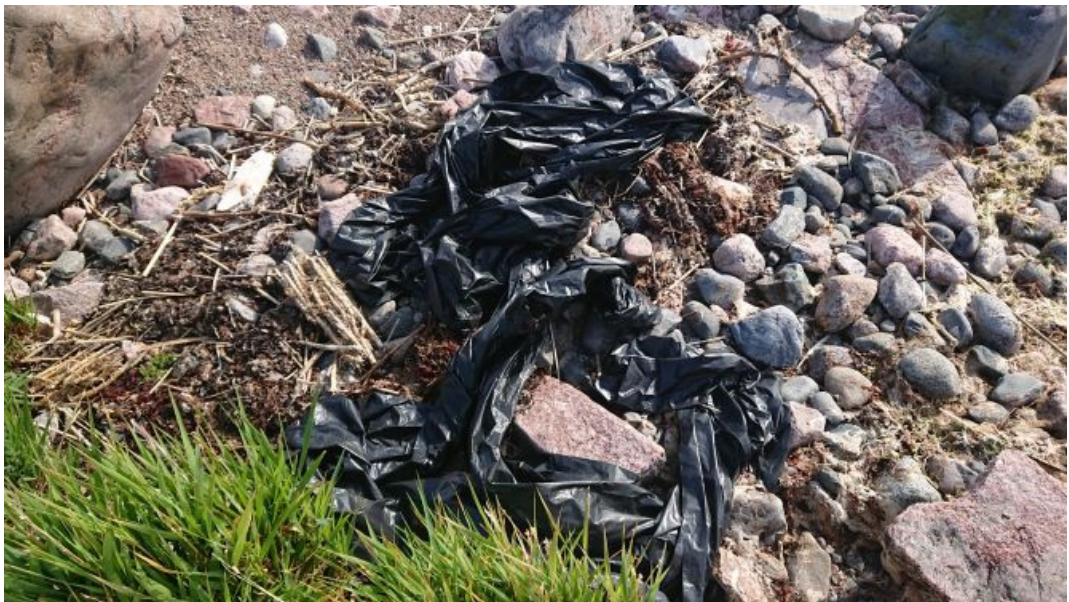
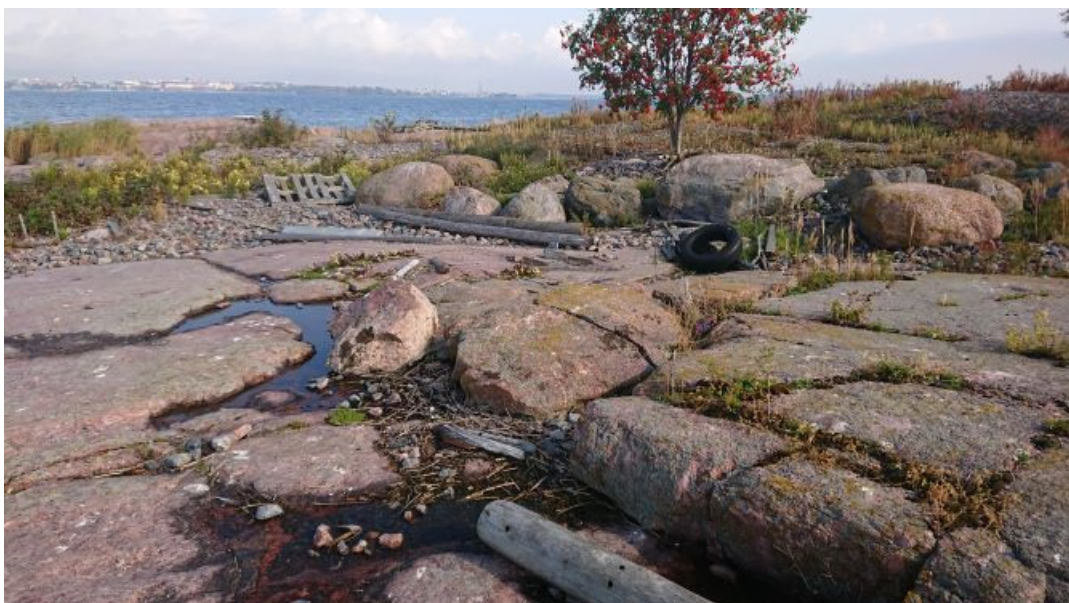
Kartoitus saarella tehtiin 21.8.2019. Kartoituksessa todettiin melko paljon oletettavasti meren/tuulen tuomaa roskaa, mm. kalaverkko sekä rannalle ajautunut merimerkki, josta ilmoitettiin Meritaito Oy:lle sen pois noutamiseksi. Saarella oli yllättävän paljon isokokoista jätettä, kuten puisia kuormalavoja, puuparruja ja autonrengas, joista ei voi olla varma onko ne tuotu sinne tarkoituksella vai ovatko kulkeutuneet aaltojen tuomina. Mantereen puoleisella rannalla todettiin myös jonkin verran panoslankajätettä.

Yhteenvetona voi todeta saaren olleen kantakaupungin edustan saarista roskaantunein Tiirakarin ohella.

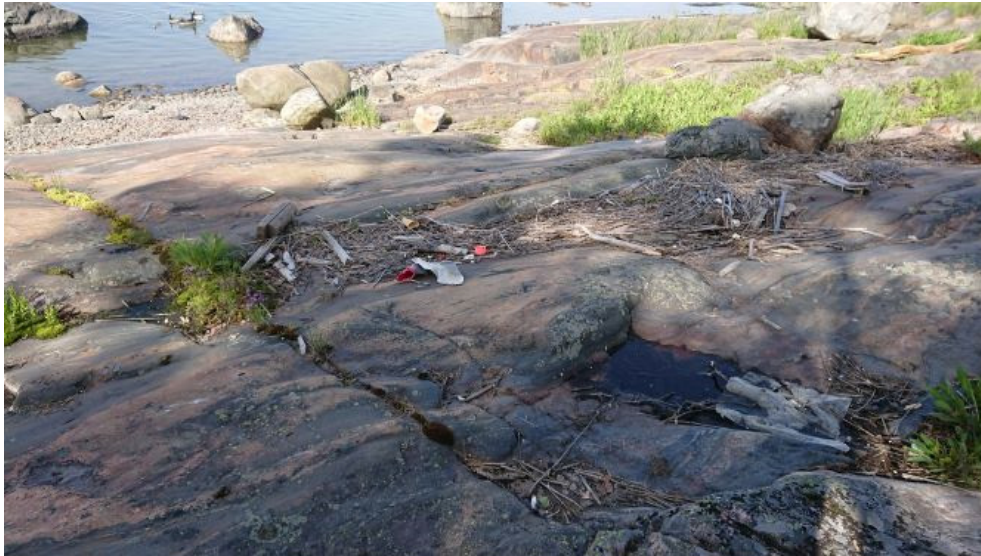
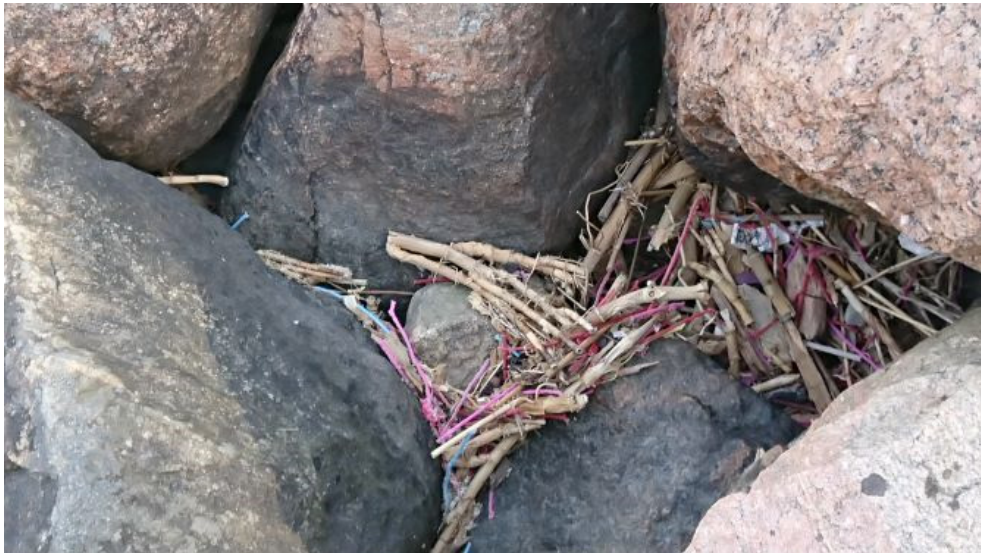
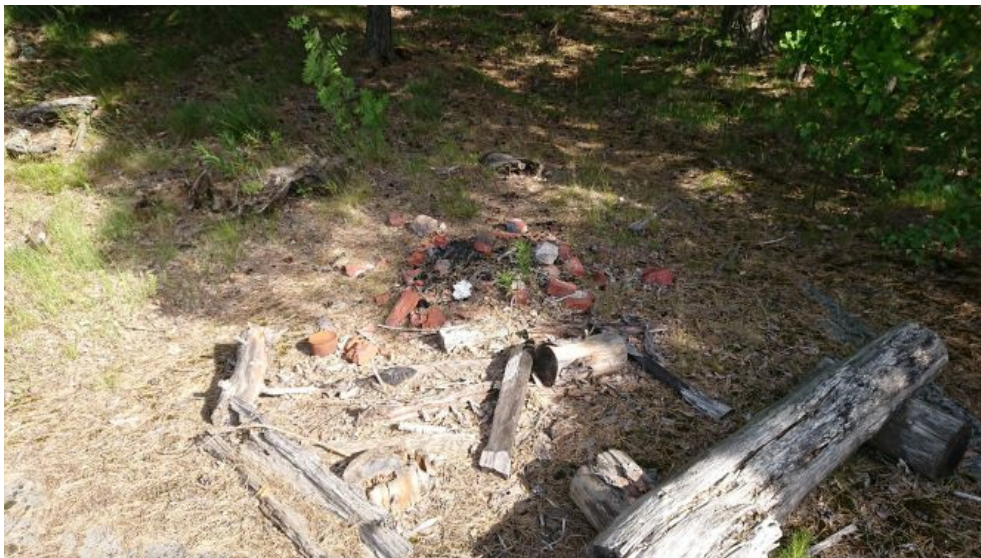
Saaren länsiranta oli erittäin roskaantunut. Rannalla todettiin melko runsaasti panoslankajätettä, joka on suurella todennäköisyydellä peräisin läheisistä täyttöistä, vaikka täyttöaluetta ympäröikin puomi. Panoslankojen määrä ei kuitenkaan ollut läheskään niin suuri kuin aiemmin Pihlajasaaressa todetut määrät. Lisäksi länsirannalla todettiin runsaasti sinne vuosien saatossa ajautunutta roskaa. Saaren keskiosissa todettiin myös käyttäjien aiheuttamaa roskaantumista, kuten rikkoutuneita lasipulloja, ruokapakkauksia ym. Saaren itäranta on pääosin jyrkkää kalliota ja puut kasvavat aivan rannan tuntumassa, joten sitä ei voitu kartoittaa kovin perusteellisesti. Kartoitettujen alueiden osalta ei havaittu roskaantumista.

Yhteenvetona voi todeta saaren olleen erittäin roskaantunut nimenomaan saaren länsirannan osalta.

Tutkimuksen yksi tarkoitus oli selvittää meritäytöistä louheen seassa mereen joutuneen panoslanka- ym. jätteen leviämistä täyttöalueiden läheisyydessä oleville saarille. Kantakaupungin edustan tutkituissa saarissa tällaista jätettä havaittiin yllättävän vähän siihen nähden, millaisia määriä sitä on aiemmin todettu esimerkiksi Pihlajasaarissa. Tosin suurimmat Jätkäsaaren täytöistä peräisin olevan jätteen kasautumiset rannoille todettiin jo muutamia vuosia sitten, joten näille saarille mahdollisesti kulkeutuneet panoslanka- ym. jätteet ovat todennäköisesti suurelta osin huuhtoutuneet myrskyjen mukana takaisin mereen. Joka tapauksessa useimmilla näistä saarista todettiin jonkin verran meritäytöistä peräisin olevaa jätettä. Merkittävin tällaisen jätteen kertymäpaikka oli kuitenkin Pitkäluoto, jonka länsirannalla todettiin huomattavia määriä panoslankajätettä. Ko. rannan yleisen roskaantuneisuuden vuosi on mahdollista, että osa sinne kertyneistä panoslangoista on kulkeutunut kauempaa, mutta valtaosa on todennäköisesti peräisin viereiseltä Kruunuvuorenrannan työmaalta.

Havaintojen perusteella on myös syytä selvittää Kruunuvuorenrannan meritäyttöalueen suojausten riittävyys, koska viereiselle Pitkäluodolle on mitä ilmeisimmin ajautunut sieltä peräisin olevaa jätettä. Saaren siivouksen jälkeen voidaan arvioida missä määrin rannalle jatkossa kertyy meritäytöstä peräisin olevaa jätettä. Mikäli jätettä edelleen kertyy ja täyttöalueen suojausta ei saada parannettua, tulee ko. rannan ja tarvittaessa muidenkin lähirantojen siivousta tehostaa.

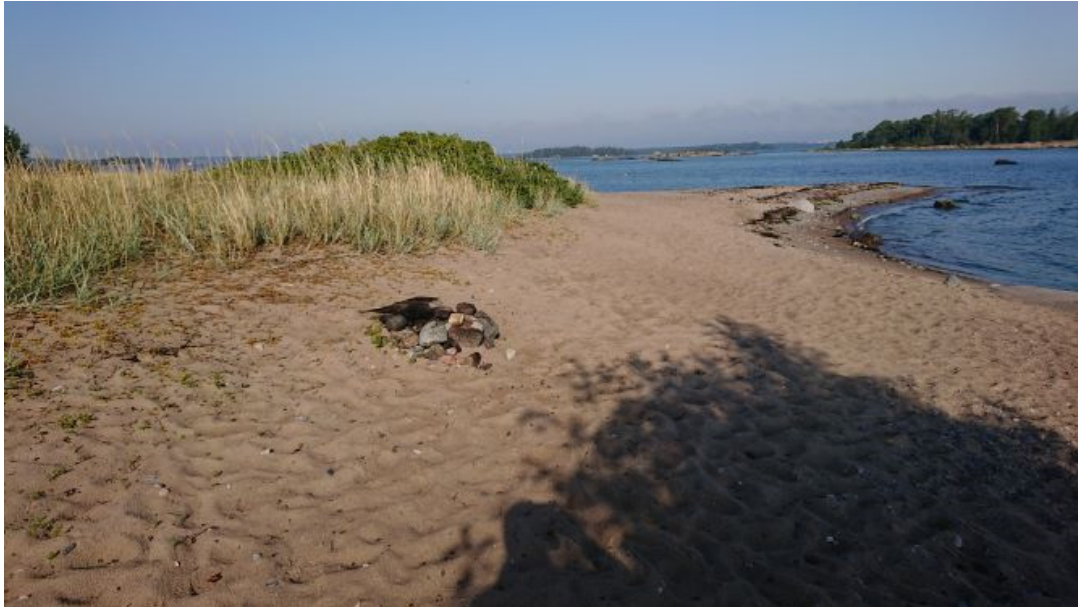
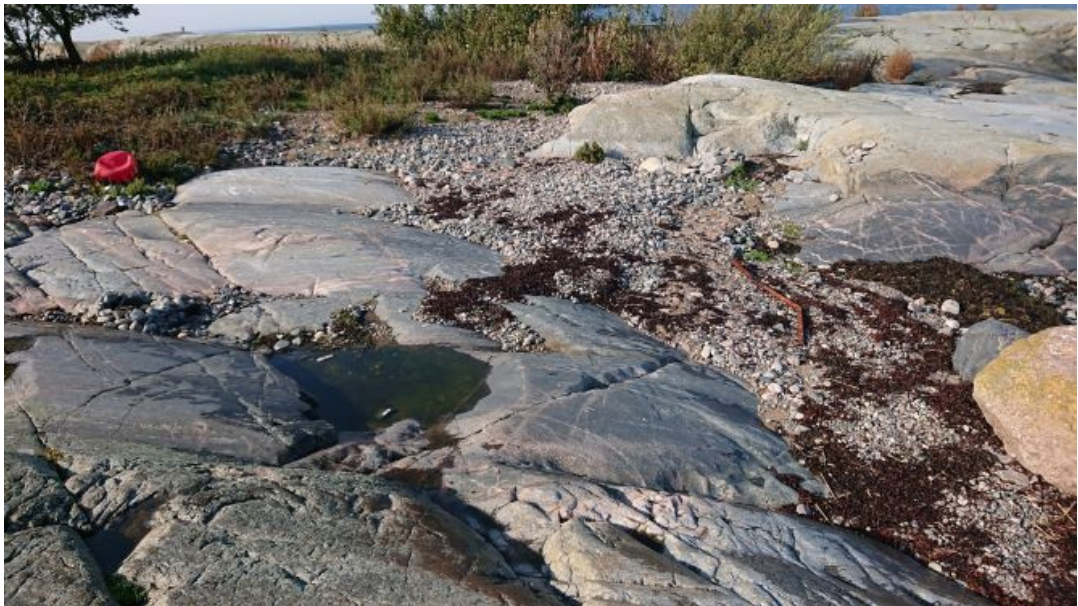
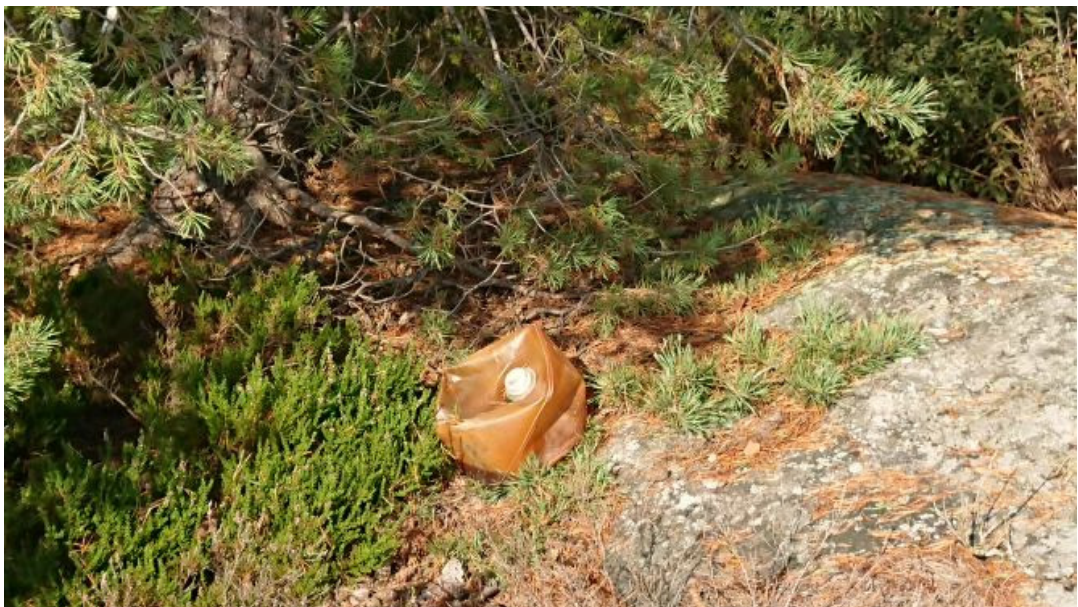
Kartoitus saarella tehtiin 12.9.2019. Saarella oli lähinnä yksittäisiä, pääasiassa kävijöiden jättämiä roskia (vaatteita, istuma-alusta ym.), itärannan rantakivikossa todettiin myös hieman todennäköisesti meren tuomaa roskaa. Lukuisien omatekoisten nuotiopaikkojen läheisyydessä todettiin myös hieman roskia. Saaren keskellä oli kaksi mustaa kiinni teipattua jätessäkkiä, joissa lienee ollut saaren kävijöiden sieltä keräämiä jätteitä.

Yhteenvetona voi todeta saaren olleen hieman roskaantunut, mutta havaitut roskat olivat pääasiassa yksittäisiä ja isoja, kävijöiltä unohtuneita esineitä. Saarella olleet jätessäkit tosin viittaavat siihen, että siellä olisi siivottu roskia pois.

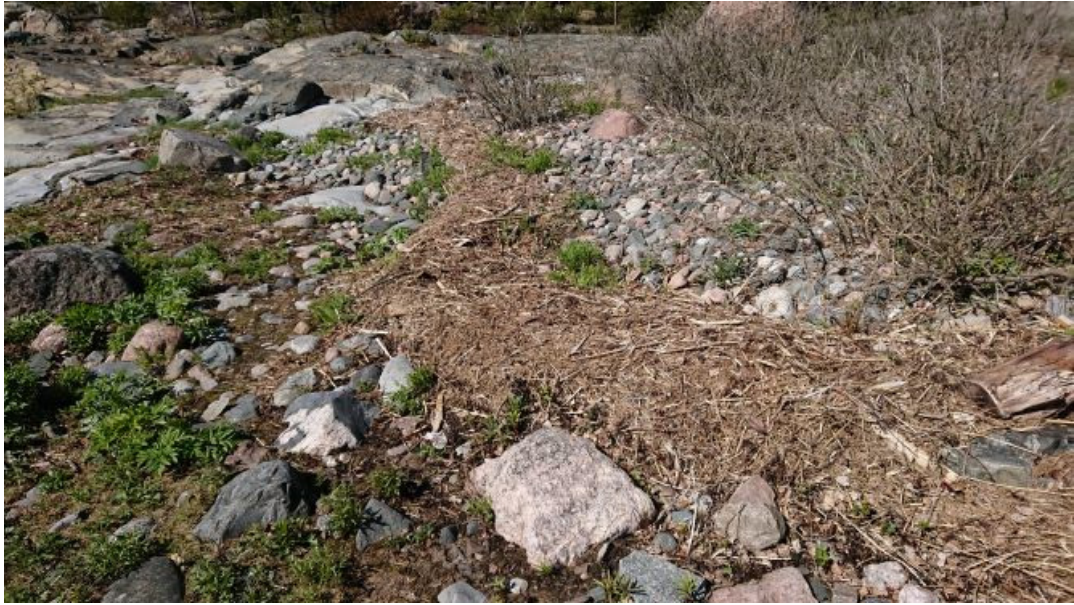
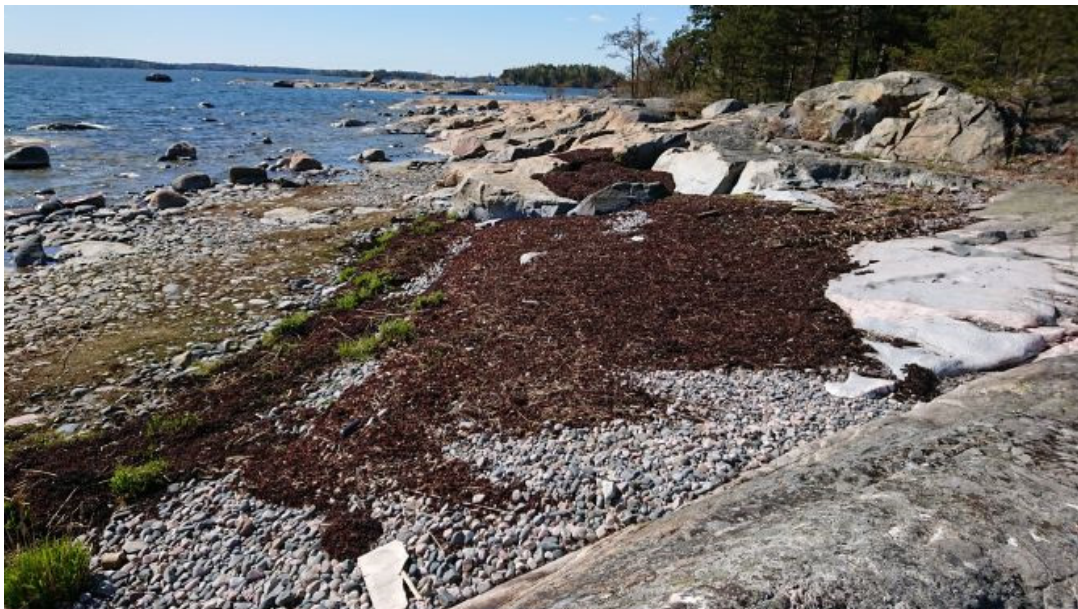
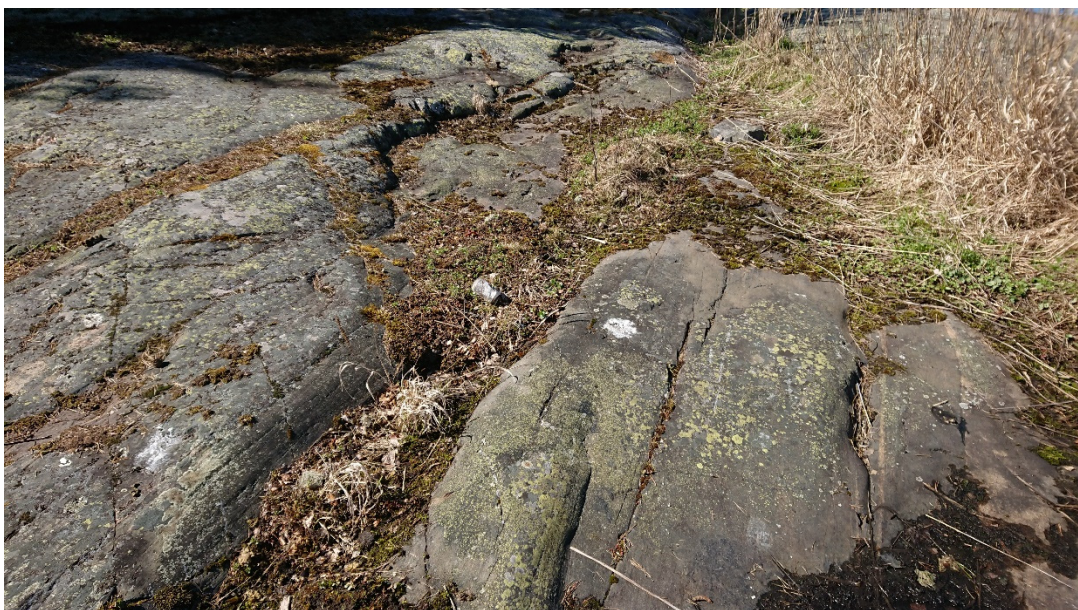
Kartoitus saarella tehtiin 14.5.2019. Saaren lounaisrannalla todettiin jonkin verran meren tuomia roskia, mutta yllättävän vähäisessä määrin ottaen huomioon rannan suojattomuuden ja avautumisen vallitsevien tuulten suuntaan. Saaren itärannalla ei todettu käytännössä lainkaan roskia johtuen sen kallioisuudesta. Myöskään saaren sisäosissa ei ollut yksittäisiä roskia lukuun ottamatta juurikaan roskaa, johtuen varmasti osittain tarkastuksen ajoittumisesta veneilykauden alkuun.

Yhteenvetona voi todeta saaren olleen yksittäisiä roskia lukuun ottamatta siisti.
