Kaupunkiympäristön aineistoja 2019:17

# **Selvitys Helsingin merialueen saarten roskaantuneisuudesta**

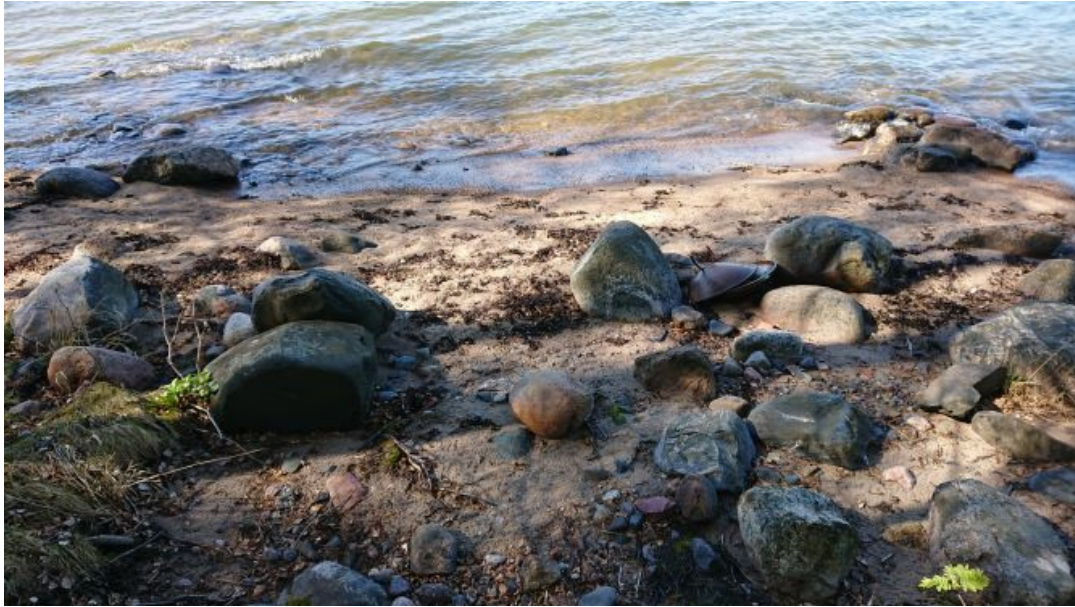
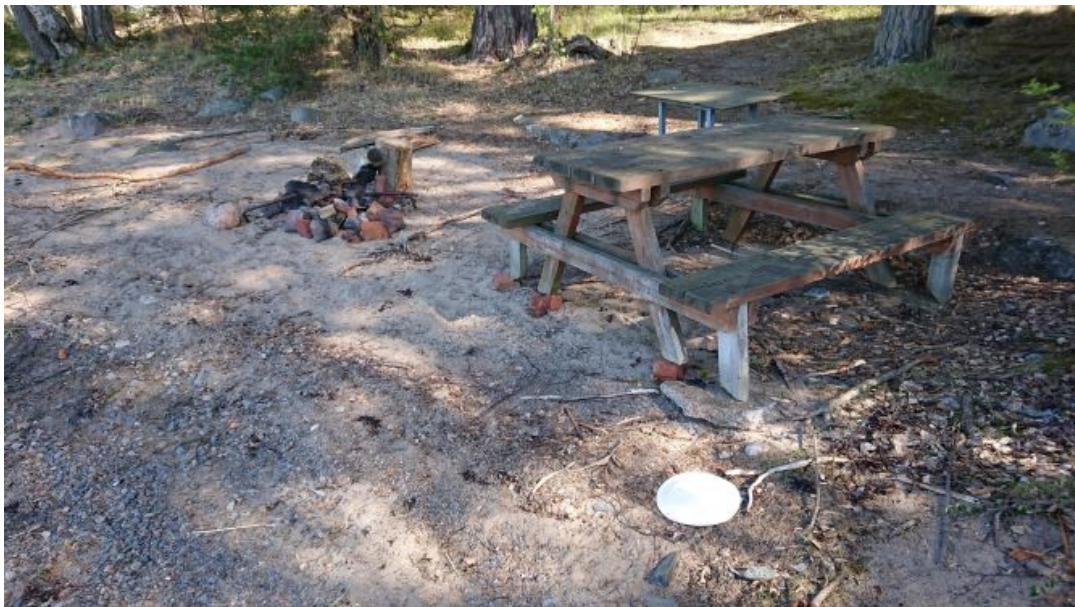
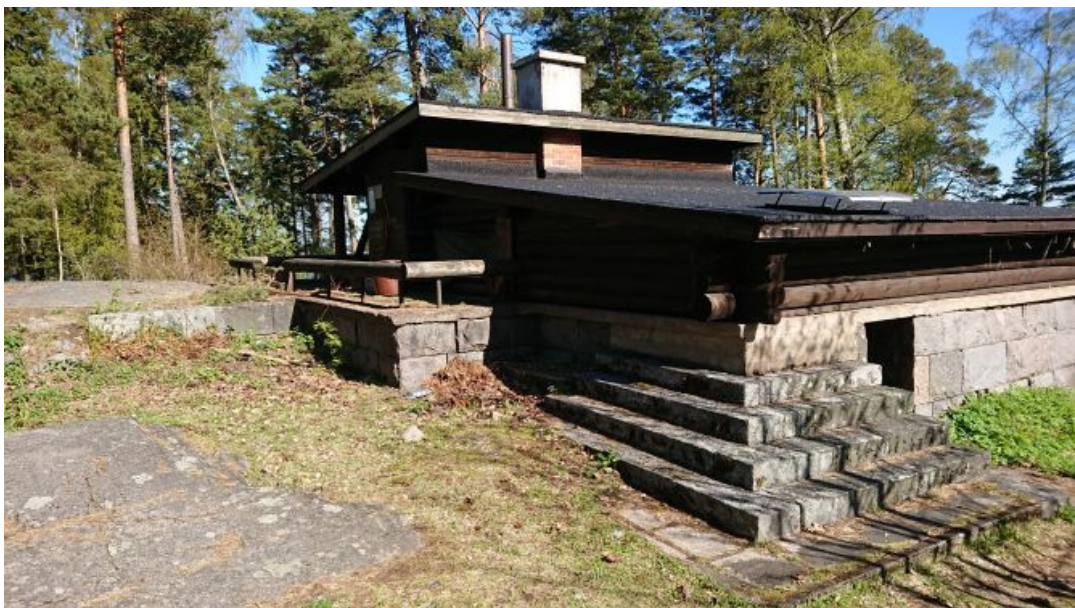
Kartoitus saarella tehtiin 14.5.2019. Saaren rannoilla ei todettu juurikaan meren tuomia roskia saaren suojaisen sijainnin vuoksi. Sen sijaan sekä rannoilla että saaren sisäosissa todettiin melko paljon kävijöiden jättämiä roskia, vaikka veneilykausi oli vasta alkamassa. Saarella on useita omatekoisia nuotio- ja grillipaikkoja ja niiden ympäristössä oli pakkausjätteitä, vanhoja hiiligrillejä ym., joista osan voi katsoa olevan edelleen käyttökelpoista tavaraa (vrt. Koirasaari). Saaren sisäosassa on paljon pensaikkoa, johon roskat helposti takertuvat.

Yhteenvetona voi todeta saaren olleen monin paikoin roskaantunut ja roskaantumisen aiheutuneen lähes yksinomaan saaren käyttäjistä.

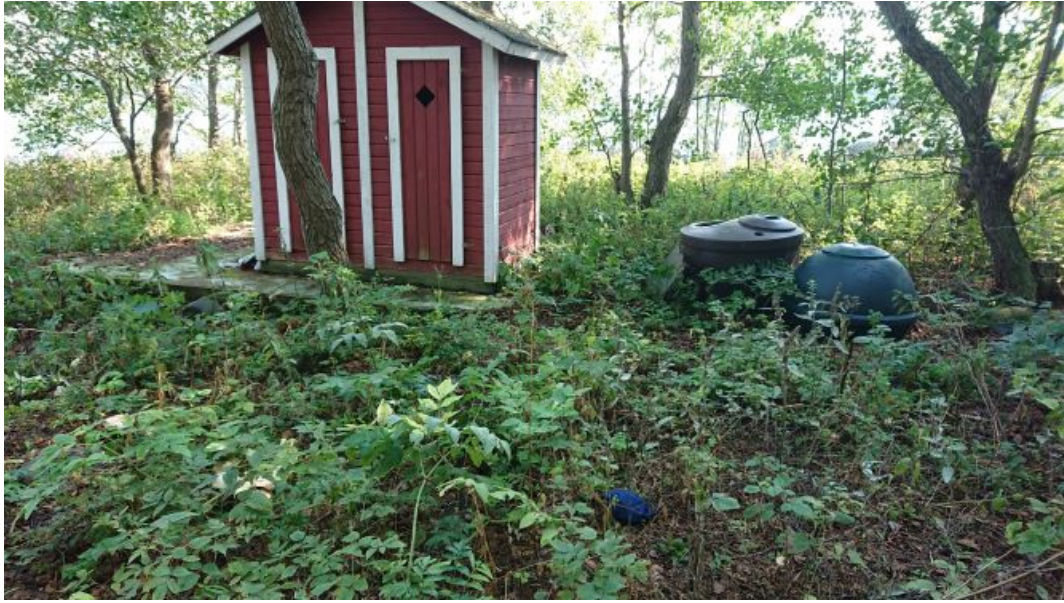
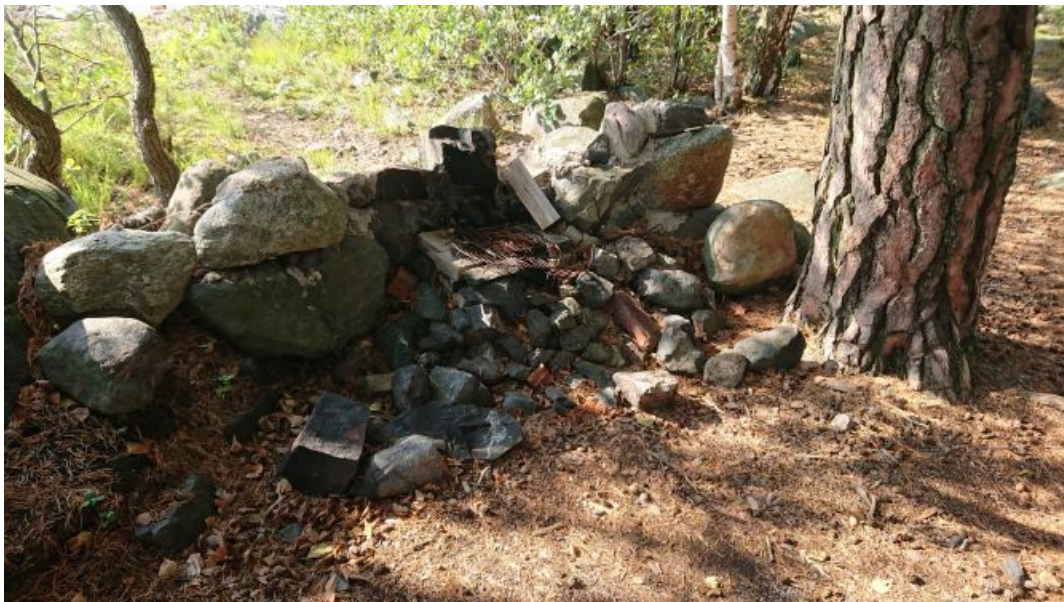
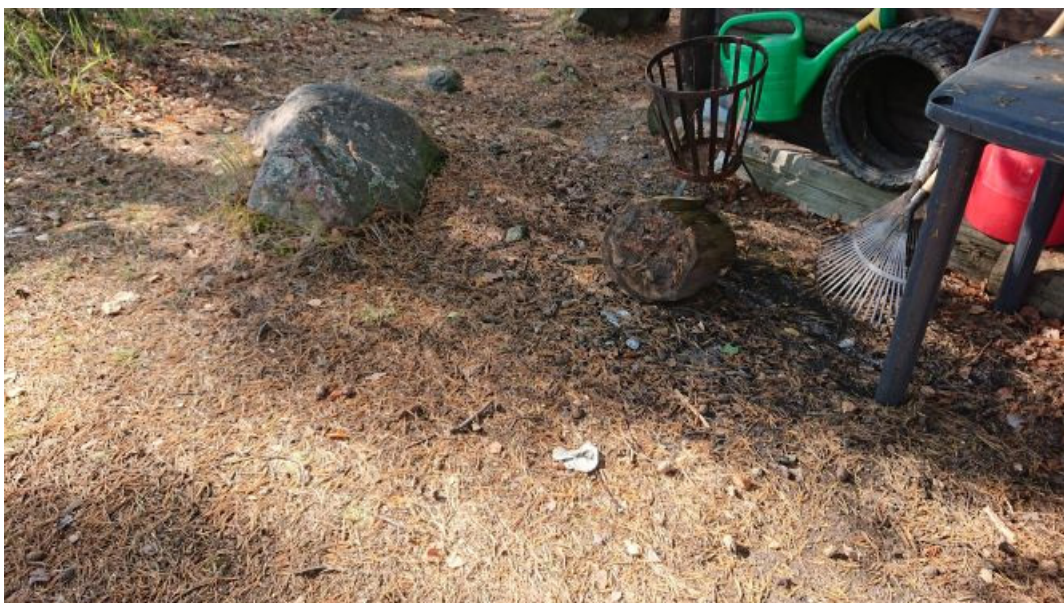
Kartoitus saarella tehtiin 12.9.2019. Saaren rannoilla ei todettu juurikaan meren tuomia roskia saaren suojaisen sijainnin vuoksi. Sen sijaan kävijöiden jättämiä roskia oli paikoin runsaastikin, mm. keittokatoksen ympäristössä. Saarella on keittokatoksen lisäksi useita omatekoisia nuotiopaikkoja, joiden ympäristössä niin ikään todettiin roskia. Saaren ilmeisen runsaaseen kävijämäärään nähden se oli kuitenkin yllättävän siisti, vaikka kyseessä oli veneilykauden loppupuoli.

Yhteenvetona voi todeta saaren olleen paikoin roskaantunut ja roskaantumisen aiheutuneen lähes yksinomaan saaren käyttäjistä.

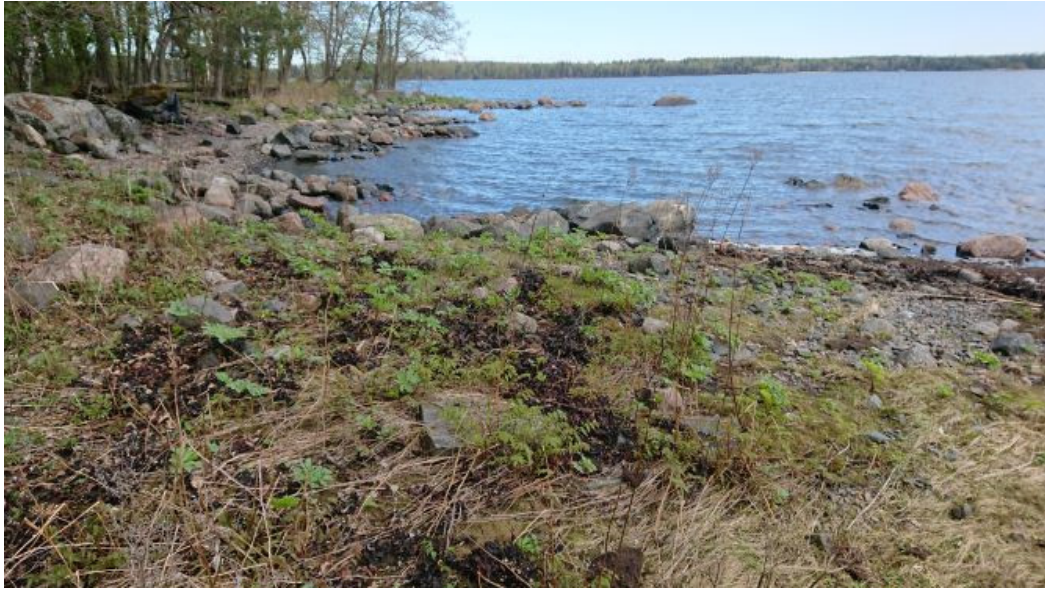
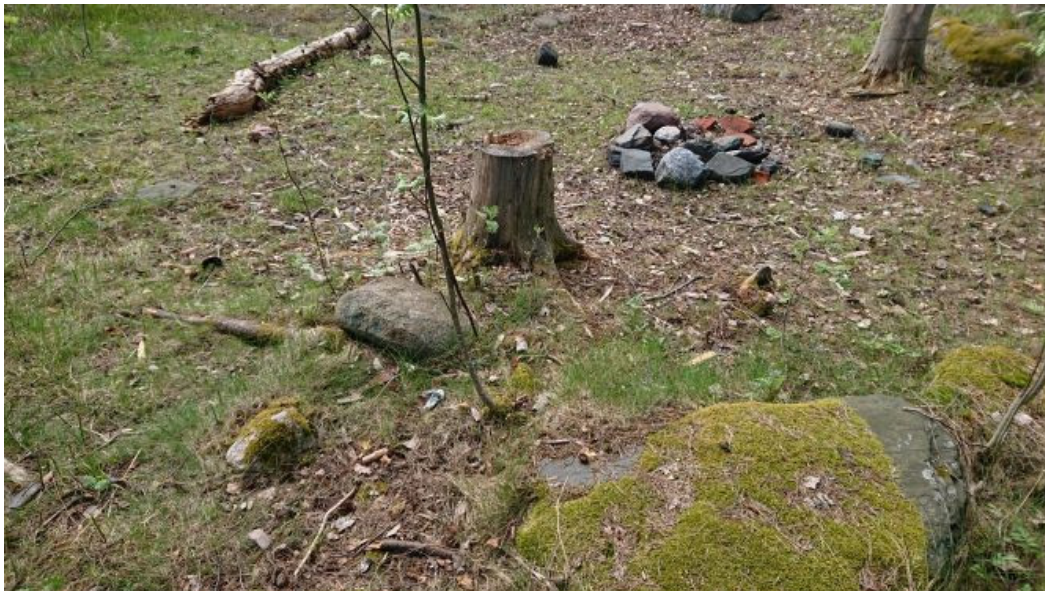
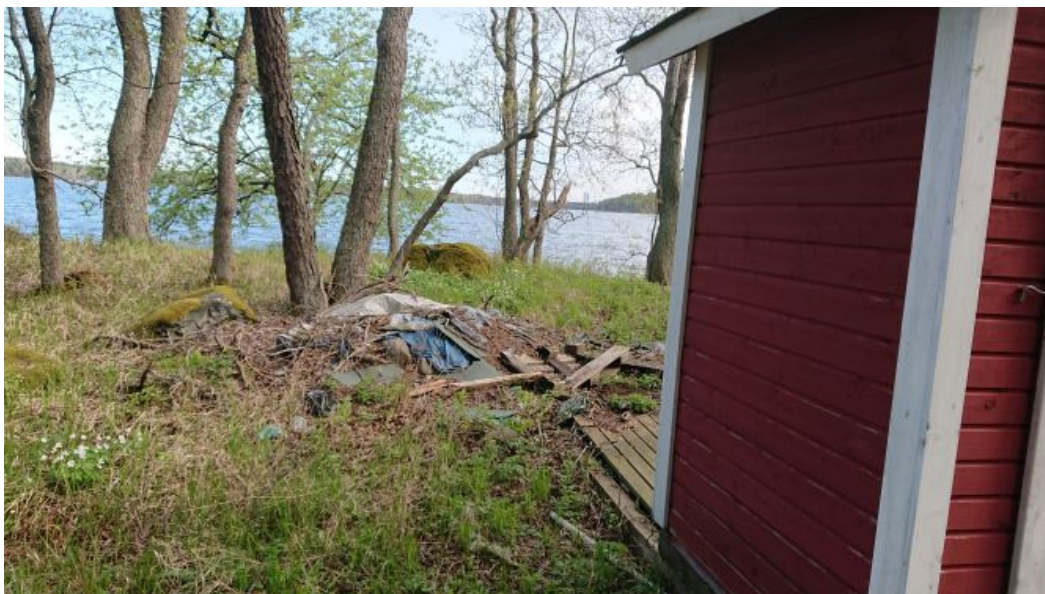
Kartoitus saarella tehtiin 14.5.2019. Saaren rannoilla ei todettu juurikaan meren tuomia roskia saaren suojaisen sijainnin vuoksi. Tosin rantojen kivisyys vaikeutti mahdollisten roskien havaitsemista. Kävijöiden jättämiä roskia todettiin paikoitellen kohdallisesti, erityisesti keittokatoksen ja omatekoisten nuotiopaikkojen ympäristössä, mutta saaren helppoon saavutettavuuteen nähden roskia oli yllättävän vähän. Tosin kartoitus tehtiin veneilykauden alkuvaiheessa.

Yhteenvetona voidaan todeta saaren olleen paikoin hieman roskaantunut ja roskaantumisen aiheutuneen lähes yksinomaan saaren käyttäjistä.

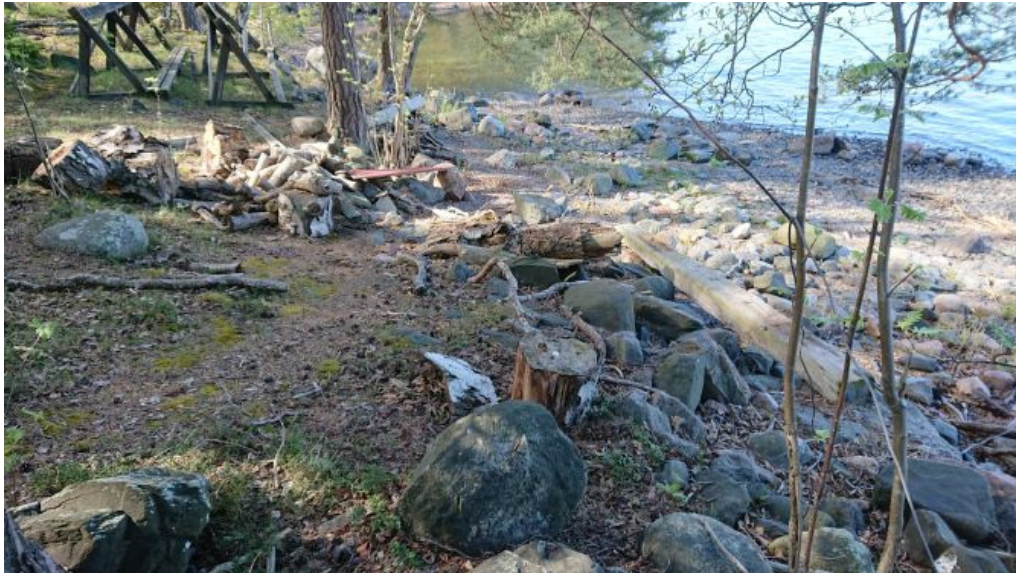
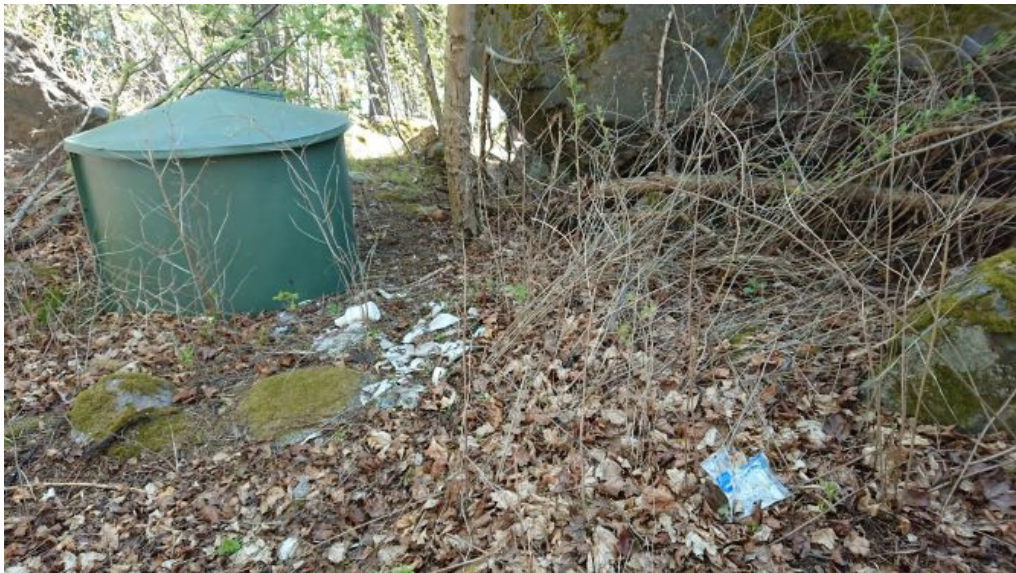
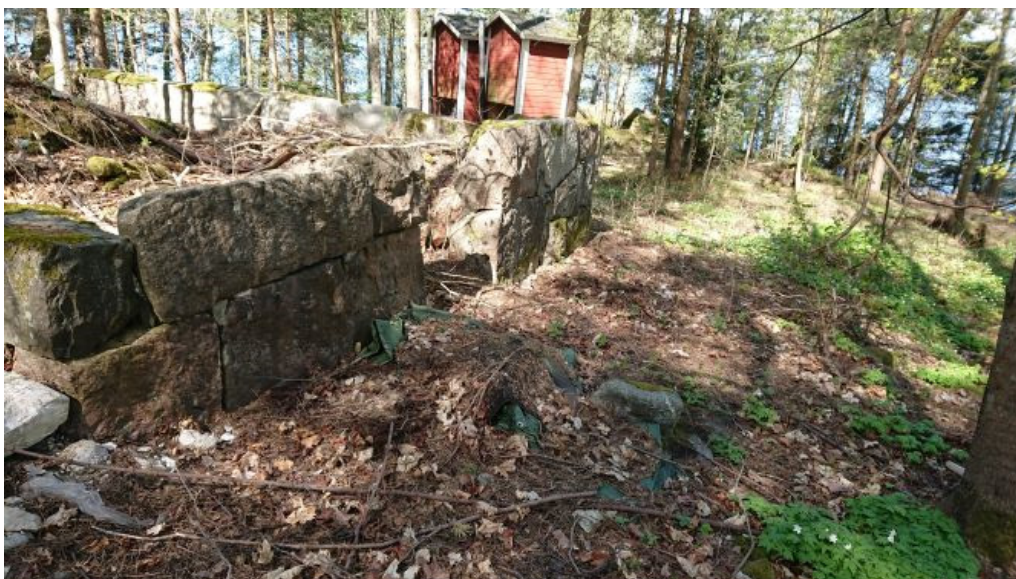
Kartoitus saarella tehtiin 14.5.2019. Saaren rannoilla ei todettu juurikaan meren tuomia roskia saaren suojaisen sijainnin vuoksi. Tosin rantojen kivisyys vaikeutti mahdollisten roskien havaitsemista. Kävijöiden jättämiä roskia todettiin paikoitellen runsaastikin. Saaren keskiosassa, suojellun huvilarakennuksen ja vanhan vuorovenelaiturin välisellä alueella oli useampiakin "tunkioita", joissa oli risu- ja lehtijätteen lisäksi mm. pressu, käytöstä poistettu kiuas ym. jätteeksi luokiteltavaa tavaraa. Saaren etelä- ja pohjoispää sen sijaan olivat hyvin siistejä, mihin vaikuttanee se, että kartoitus tehtiin veneilykauden alkuvaiheessa.

Yhteenvetona voi todeta saaren olleen paikoin roskaantunut ja roskaantumisen aiheutuneen lähes yksinomaan saaren käyttäjistä.

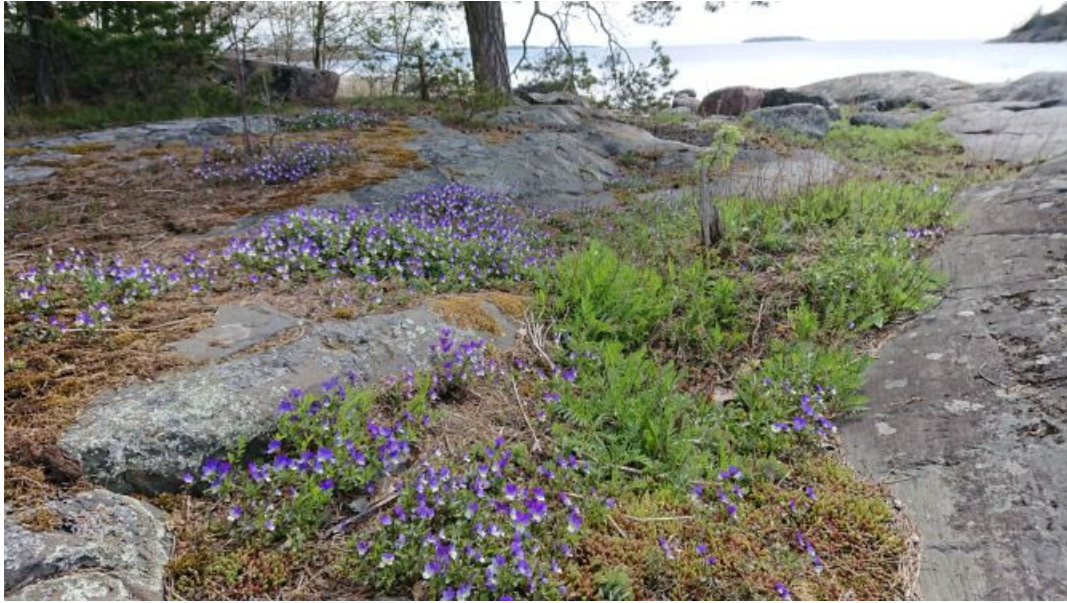
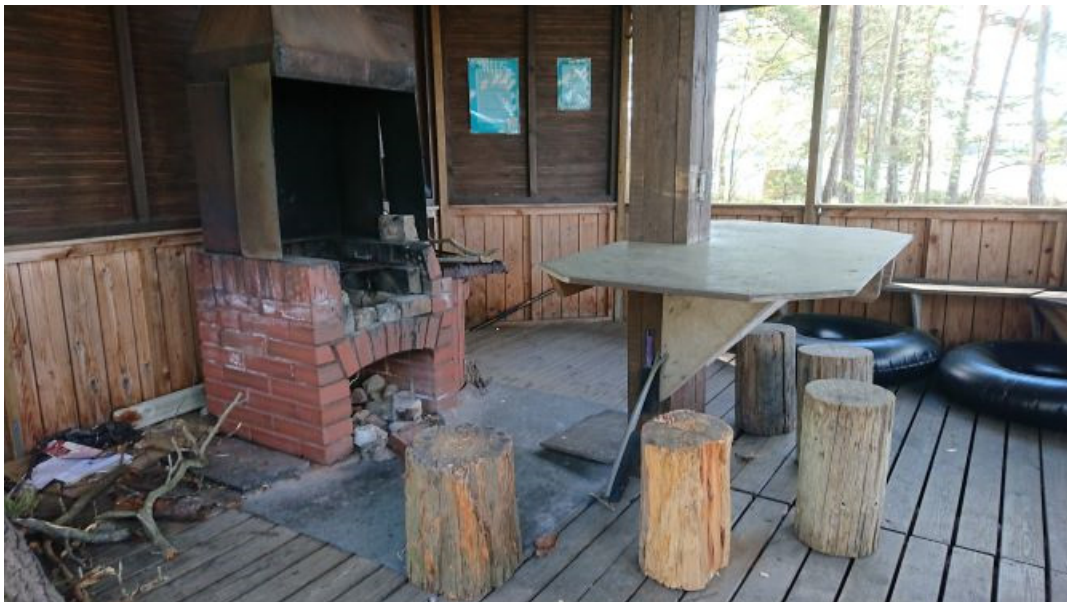
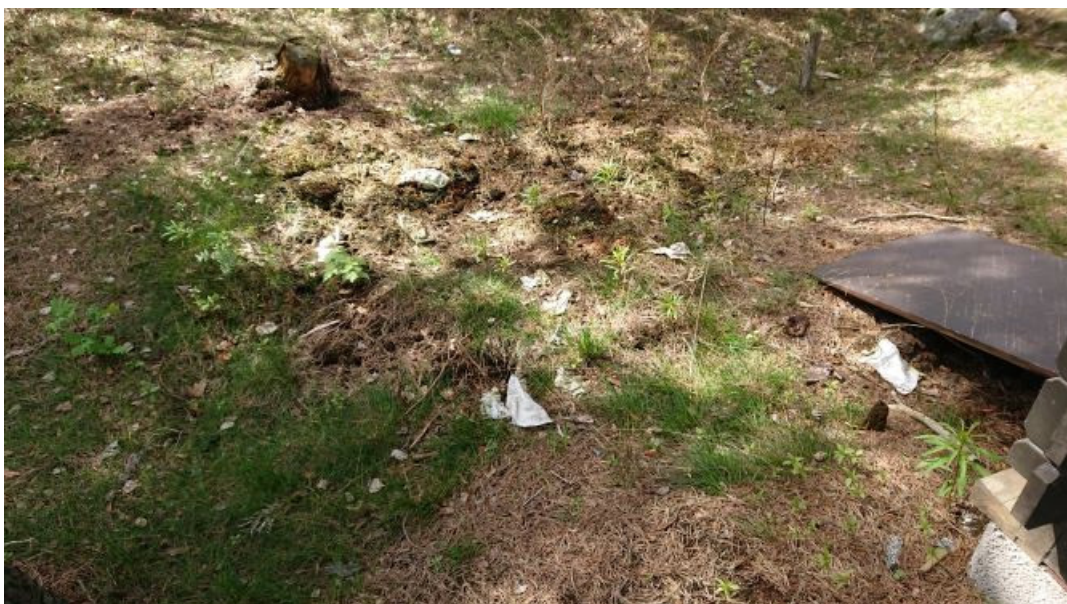
Kartoitus saarella tehtiin 14.5.2019. Saaren rannoilla ei todettu juuri lainkaan roskia, mutta grillikatoksen ympäristössä oli paikoin runsaastikin roskia. Itse katos oli kuiten-kin siistissä kunnossa. Saaren yleisessä käytössä oleva alue on pinta-alaltaan varsin pieni.

Yhteenvetona voi todeta saaren olleen paikoin roskaantunut ja roskaantumisen ai-heutuneen yksinomaan saaren käyttäjistä.

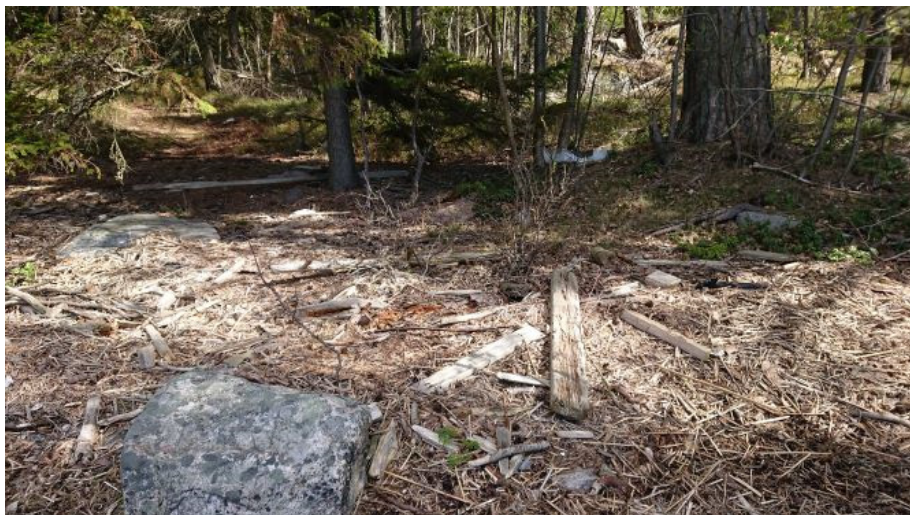
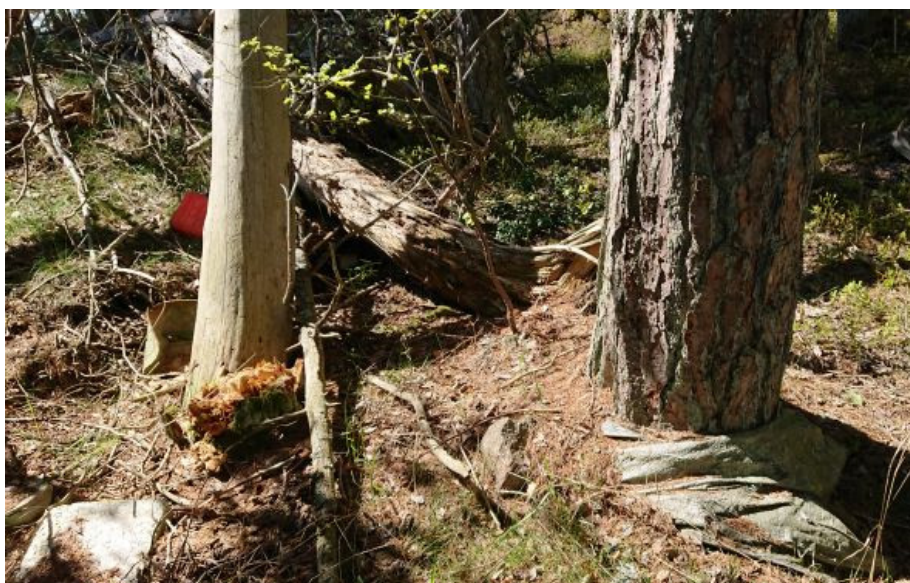
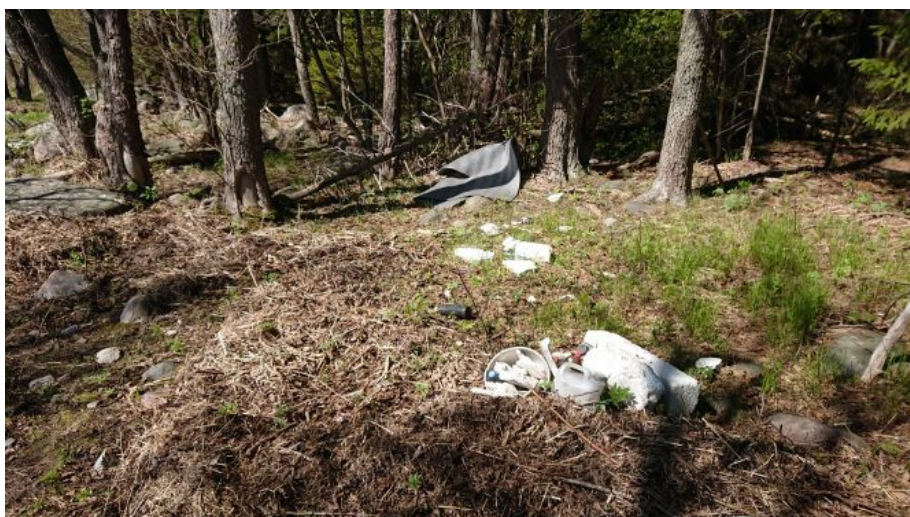
Kartoitus saarella tehtiin 14.5.2019. Saaren ilmeisen vähäisen yleisen virkistyskäytön vuoksi ei todettu juurikaan kävijöiden jättämiä roskia eikä esim. omatekoisia nuotiopaikkoja, joita oli kaikilla muilla saarilla. Sen sijaan etelärannan poukामीin on vuosien saatossa kertynyt hyvinkin runsaasti meren tuomaa suurempaa ja pienempää roskaa. Etelärannalla luonnonhiekkapoukaman länsipuolisella alueella myös kauempaa rantaviivasta löytyi huomattavan paljon sekä pieniä että suurempiakin roskia, joista on vaikea sanoa ovatko ne myrskyjen sinne heittämiä vai saaren mökkiläisten tai muiden kävijöiden aikojen kuluessa jättämiä. Joka tapauksessa voi todeta, että jätteet ovat kertyneet saarelle hyvinkin pitkän ajan kuluessa, koska osa isommistakin esineistä oli jo lähes kokonaan karikkeen tai meren tuoman orgaanisen aineksen peitossa.

Luonnonhiekkarannan siisteyden perusteella voi olettaa saaren mökkiläisten siivoavan omatoimisesti ko. rantaa, koska sille oletettavasti myös kasaantuu paljon meren tuomaa jätettä. Tähän viittaavat myös aiempien käyntien empiiriset havainnot harjausjäljistä rantahiekassa.

Yhteenvetona voi todeta, että saaren eteläranta oli paikoitellen roskaantunut ja osa roskista lienee meren tuomia ja osa saaren käyttäjien paikalle jättämiä. Roskat ovat kertyneet hyvin pitkän ajan kuluessa.

Kartoituksessa todettiin useita saaria, joihin on selvästi kertynyt sekä meren että käyttäjien tuomaa jätettä pitkältä ajalta. Tällaisia saaria ovat Koirasaari, Tiirakari, Taulukari, Pitkäluoto ja Pikku Niinisaari. Näillä saarilla olisi tarpeen tehdä perussiivous, jonka jälkeen voitaisiin tehdä esimerkiksi vuoden päästä seurantakartoitus ja havainnoida, minkä verran roskaa saarille kertyy vuoden aikana. Ylipäätään kaikissa saarissa olisi paikallaan tehdä ainakin muutaman vuoden välein siivouskierros, jotta roskaa ei pääse kertymään. Suojattomilta ulkosaarilta ja -luodoilta roskat myös huuhtoutuvat helposti takaisin mereen, minkä vuoksi meriroskan kokonaismäärän vähentämisen kannalta saarten siivous olisi perusteltua.

Pikku Niinisaaren osalta on tarpeen sopia vastuista saaren ylläpidon suhteen.
