Kaupunkiympäristön aineistoja 2022:4

# **Kruununhaan alueellinen liikenneturvallisuus selvitys**

Tässä raportissa on laadittu alueellinen liikenneturvallisuusselvitys Kruununhaan kaupungin-osaan. Selvitys on laadittu vuosina 2021–2022.

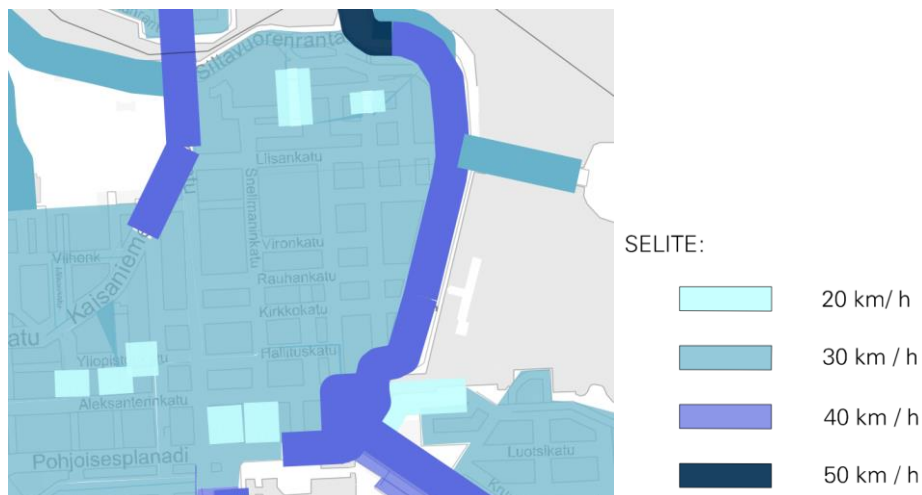
Kruununhaan katujen nopeusrajoituksena on pääosin alueellinen 30 km/h -rajoitus. Pohjoisrannassa rajoitus on 40 km/h, joka vaihtuu juuri ennen Hakaniemen siltaa 50 km/h:ksi pohjoisen suuntaan mentäessä. Kaupunginosassa on joitakin pihakatuja, joiden rajoitus on 20 km/h. Kuvassa 2.5. on esitetty nopeusrajoitukset vuoden 2021 tilanteessa.

Kuva 2.5. Nopeusrajoitukset vuoden 2021 tilanteessa. (Helsingin kaupunki 2019b)

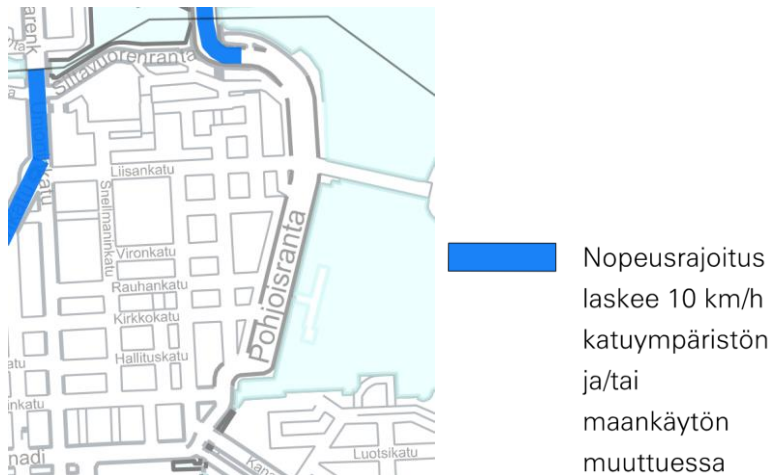
Kruununhaan nopeusrajoitukset ovat lähes täysin vuonna 2018 hyväksytyjen nopeusrajoitusperiaatteiden mukaiset. Vain Pohjoisrannan pohjoisosan ja siitä pohjoiseen jatkuvan Sörnäisten rantatien nopeusrajoitus on nyt 50 km/h ja se laskee myöhemmin 40 km/h:ksi, jolloin nopeusrajoitus on kantakaupungin pääkatuja koskevan periaatteen mukainen. Muutos toteutetaan Hakaniemenrannan asemakaavan liikennesuunnitelman toteuttamisen yhteydessä. Kuvassa 2.6. on esitetty myöhemmin nopeusrajoitusperiaatteiden mukaisiksi muuttuvat nopeusrajoitukset.

**Kuva 2.6. Myöhemmin nopeusrajoitusperiaatteiden mukaisiksi muuttuvat rajoitukset. (Helsingin kaupunki 2018b)**

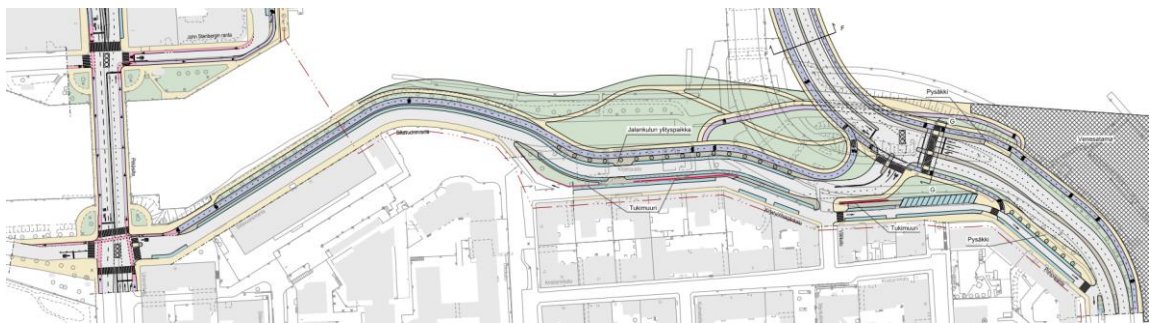
Uusi silta vaikuttaa erityisesti Siltavuorenrannan ja Pohjoisrannan risteysalueeseen. Kuvassa 2.8. on esitetty osa Hakaniemenrannan liikennesuunnitelmasta. Katusuunnitelma Pohjoisrantaan (sisältäen Hakaniemen sillan) ja Siltavuorenrantaan Välikadusta itään päin on päätöksentekovaiheessa loppuvuoden 2021 tilanteessa. Suunnitelmien rakennusaikataulu on noin 2020-luvun puolivälissä.

**Kuva 2.8. Hakaniemenrannan liikennesuunnitelma (Helsingin kaupunki (2019c).**

Merkittävimpiä alueelle tehtyjä liikennesuunnitelmia on Hakaniemenrannan asemakaavan liikennesuunnitelma. Suunnitelma ulottuu myös Kruununhaan puolelle erityisesti Pohjoisrannan ja Siltavuorenrannan osalta, joihin tulee merkittäviä muutoksia. Nykyinen Hakaniemensilta puretaan ja uusi rakennetaan vanhan sillan itäpuolelle.

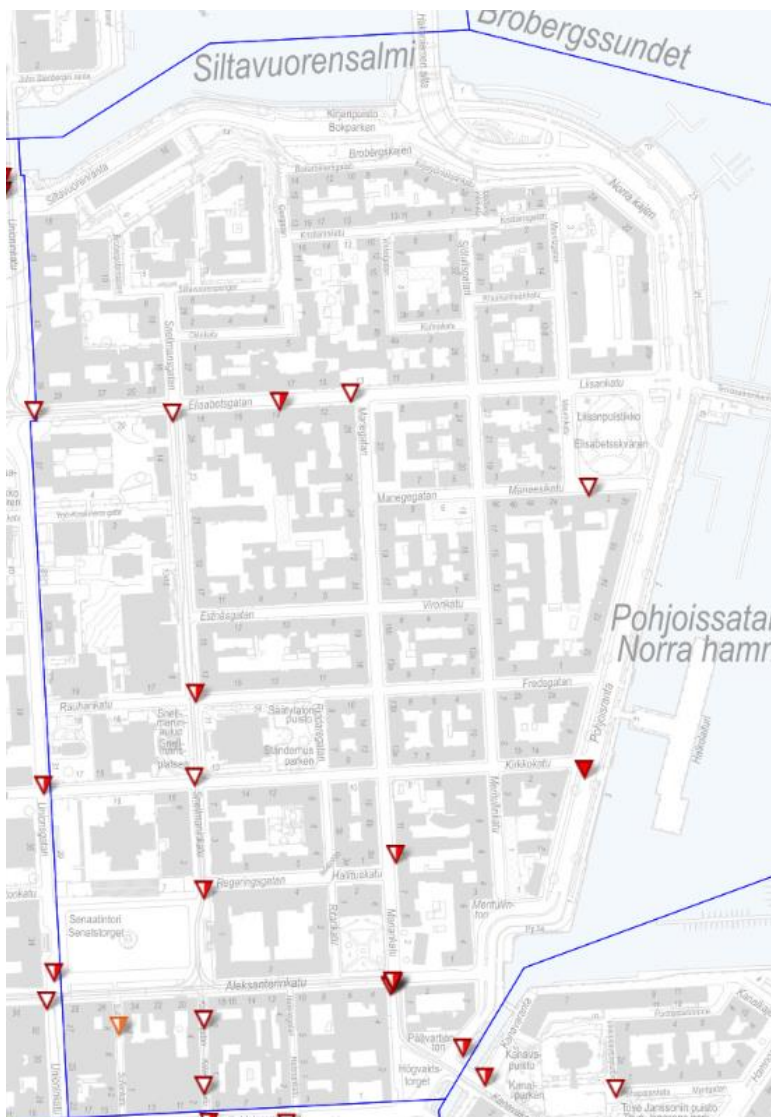
Jalankulkijaonnettomuuksia tapahtui vuosina 2011–2020 yhteensä 16. Näistä 10 tapahtui suoja-  
tiellä. Yksi onnettomuuksista johti kuolemaan ja seitsemän loukkaantumiseen. Jalankulkijaonnet-  
tomuudet ovat vähentyneet neljällä onnettomuudella viisivuotisjaksojen 2011–2015 ja 2016–  
2020 välillä 10 onnettomuudesta kuuteen onnettomuuteen. Kuvassa 4.1. on esitetty jalankulkija-  
onnettomuudet kartalla vuosina 2011–2020.

Kuva 4.1. Jalankulkijaonnettomuudet vuosina 2011–2020. (Helsingin liikenneonnettomuusrekisteri 2021)

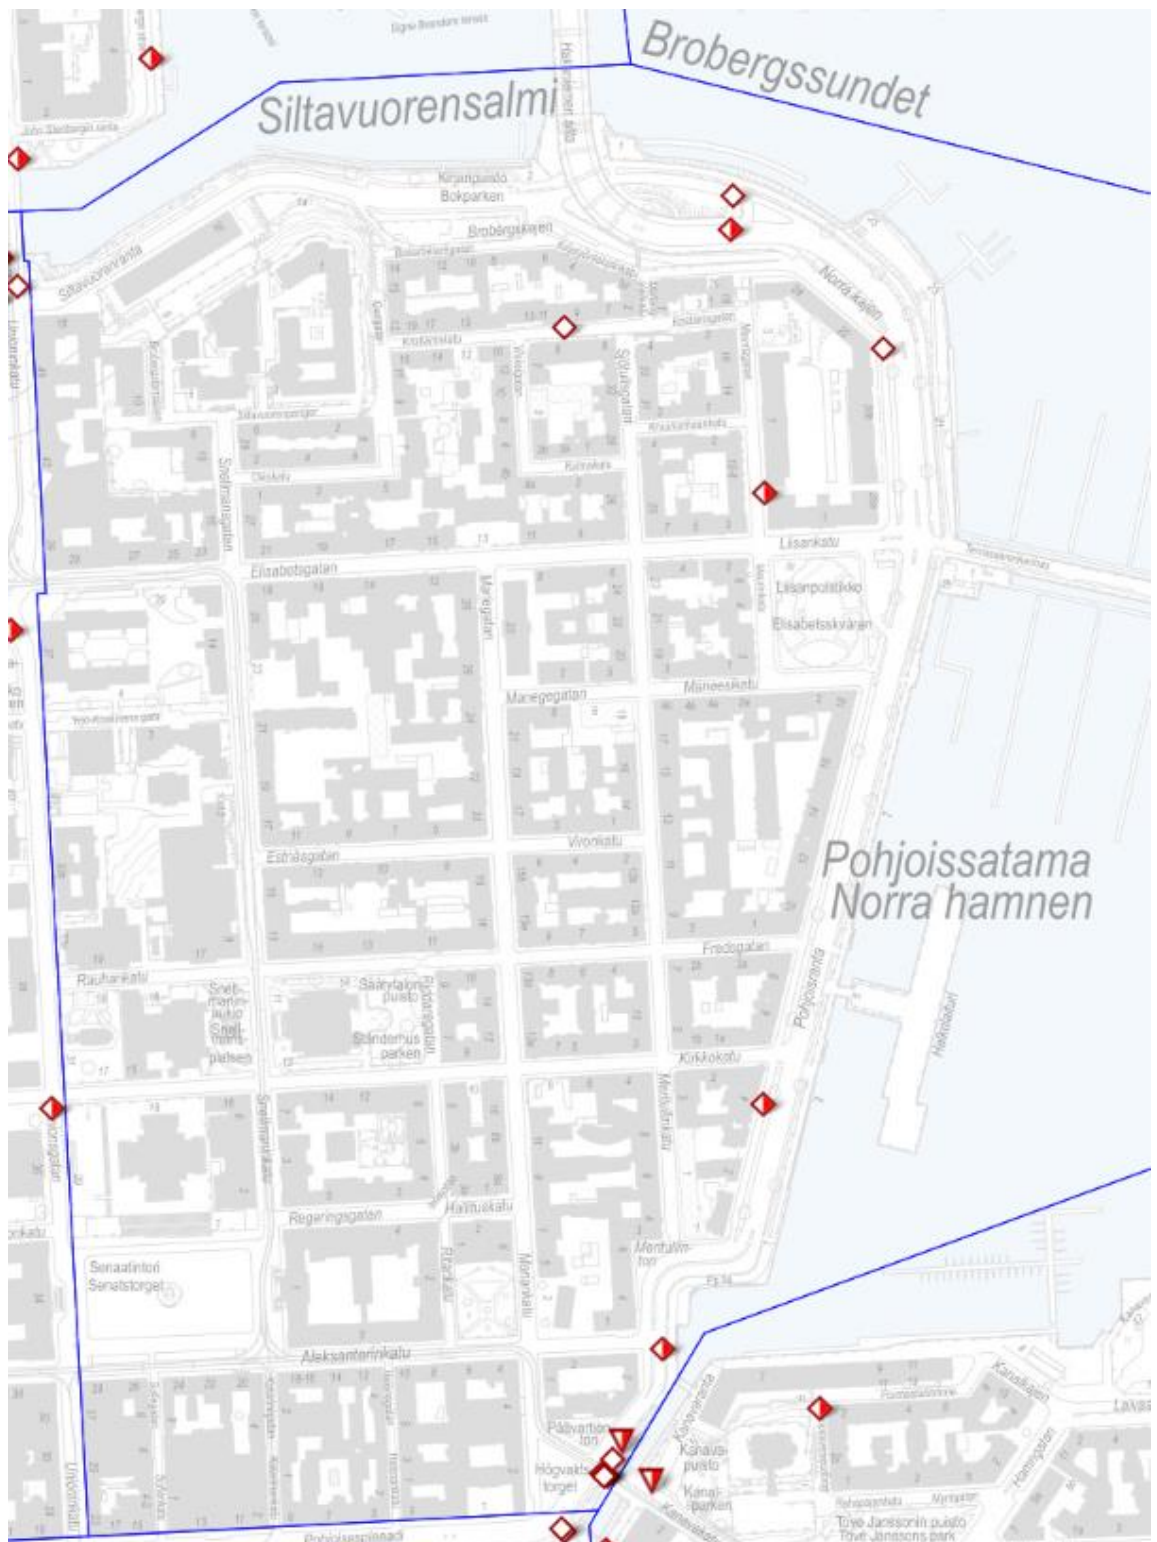
Pyöräonnettomuuksia tapahtui vuosina 2011–2020 yhteensä 13. Näistä yhdeksän tapahtui pyörätien jatkeilla. Kahdeksan onnettomuudesta johti loukkaantumiseen ja viidessä aiheutui vain omaisuusvahinkoja. Pyöräonnettomuuksien määrä on vähentynyt viidellä onnettomuudella viisivuotisjaksojen 2011–2015 ja 2016–2020 välillä yhdeksästä onnettomuudesta neljään onnettomuuteen. Kuvassa 5.2. on esitetty pyöräonnettomuudet kartalla vuosina 2011–2020.

**Kuva 5.2. Pyöräonnettomuudet vuosina 2011–2020. (Helsingin liikenneonnettomuusrekisteri 2021)**

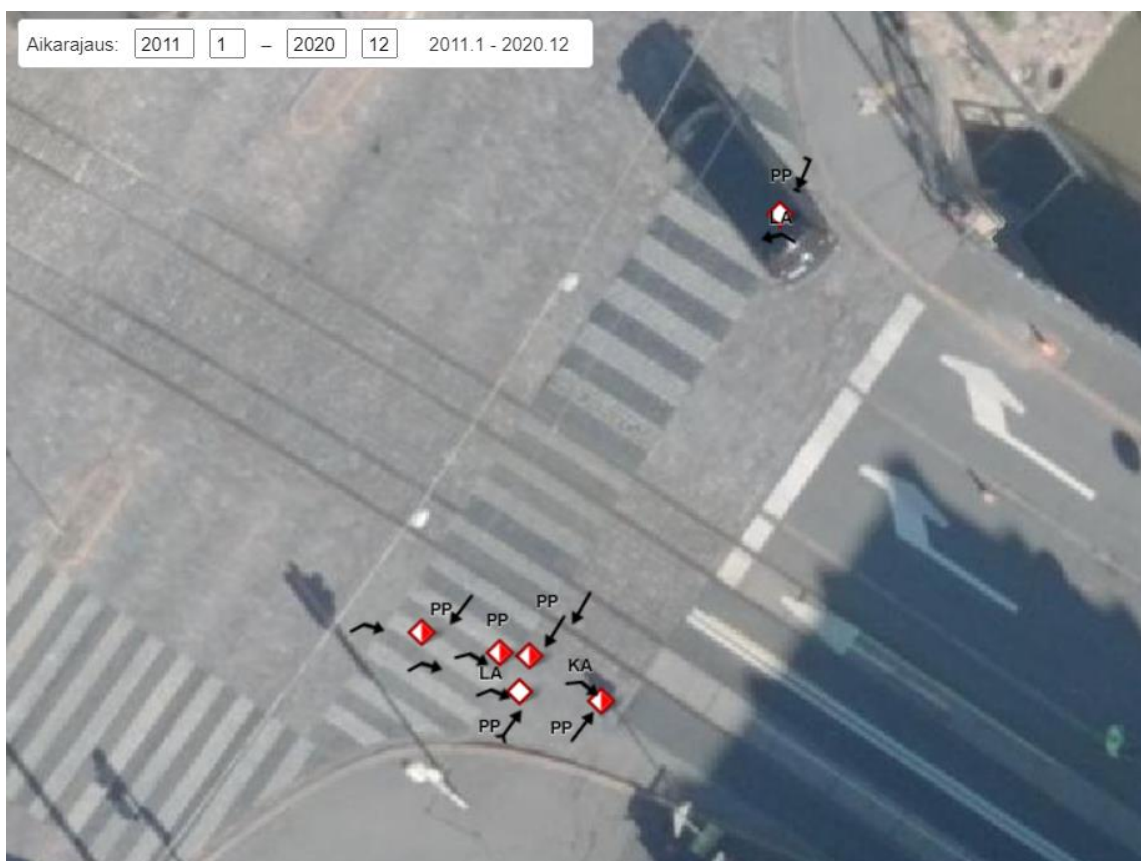
Eniten pyöräonnettomuuksia on kasaantunut Pohjoisesplanadin ja Kanavakadun risteykseen (Päävartiontorin kohdalla) Kanavakadun ylittävälle pyörätien jatkeelle Katajanokan puolelle (Kuva 5.3.). Kyseisellä pyörätien jatkeella on sattunut kuusi pyöräonnettomuutta 10 vuoden aikana. Määrä on koko kaupungin tasolla 12. suurin yksittäisillä pyörätien jatkeilla tapahtuneita onnettomuusmääriä mitattaessa suurimman onnettomuusmäärän ollessa 12. Viidessä onnettomuudessa moottoriajoneuvo kääntyi oikealle Pohjoisesplanadilta oikealle Kanavakadulle ja pyöräilijä

ajoi suoraan Pohjoisrannan / Pohjoisesplanadin suuntaista pyörätietä. Kolme kääntyneistä osallisista oli henkilöautoja, yksi kuorma-auto ja yksi linja-auto. Liikennevalot olivat toiminnassa kaikissa näissä onnettomuuksissa. Kääntyvillä autoilla on vihreä valo samaan aikaan Kanavakadun ylittävän suojatien ja pyörätien jatkeen kanssa, mutta autoliikenteen valo vaihtuu vihreäksi muutamaa sekuntia myöhemmin kuin jalankulkuvalo. Onnettomuuksissa moottoriajoneuvon kuljettaja ei kääntyessään ole yleensä havainnut pyöräilijää, jolloin yhteentörmäys on tapahtunut pyörätien jatkeella.

**Kuva 5.3. Pyöräonnettomuudet Pohjoisesplanadin ja Kanavakadun risteyksen pyörätien jatkeella vuosina 2011–2020. (Helsingin liikenneonnettomuusrekisteri 2021)**

Toimenpide-ehdotus risteykseen on esitetty luvussa 9.2.

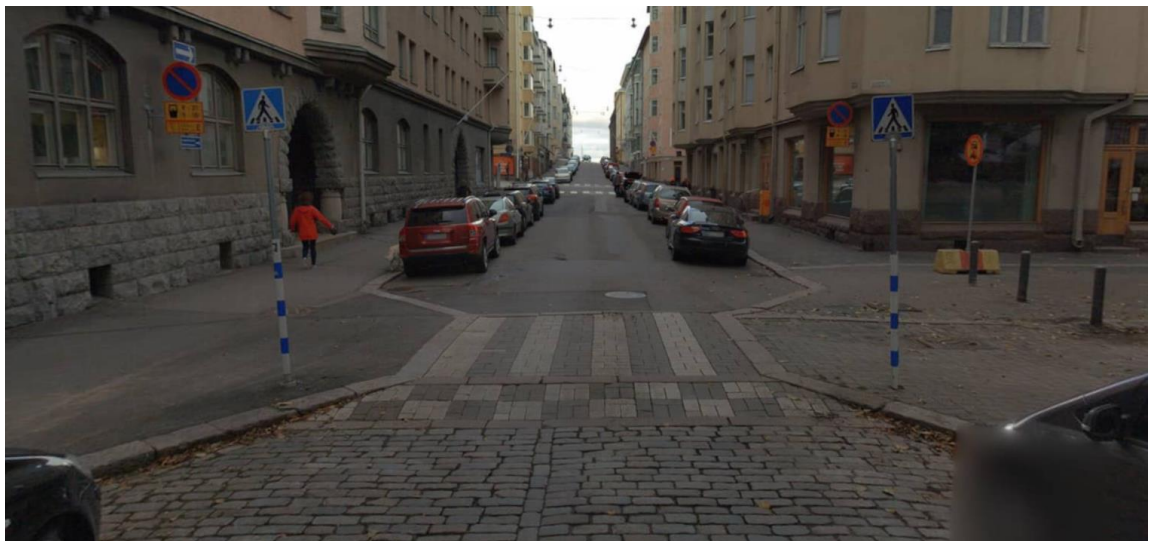
Kruununhaan alueella on käytetty melko vähän rakenteellisia hidasteita. Ainoa korotettu suojatie sijaitsee Rauhankadun ja Ritarikadun risteyksessä. Suojatie on myös kavennettu (kuva 6.1.)

**Kuva 6.1. Korotettu ja kavennettu suojatie Rauhankadun ja Ritarikadun risteyksessä. (Helsingin karttapalvelu 2021)**

Jatkotyönä alueellisissa liikenteen rauhoittamissuunnitelmissa olisi hyvä selvittää rakenteellisten hidasteiden käyttömahdollisuuksia laajemminkin. Suojateiden kavennukset voisivat olla hyvä tapa parantaa jalankulkijoiden havaittavuutta suojateilla. Kavennuksia suunniteltaessa pitää selvittää kaupunkikuvallisten seikkojen vaikutus. Myös ylijatkettujen jalkakäytävien käyttöä risteyksissä, joissa risteää tonttikatu ja pää- tai kokoojakatu, voidaan selvittää.

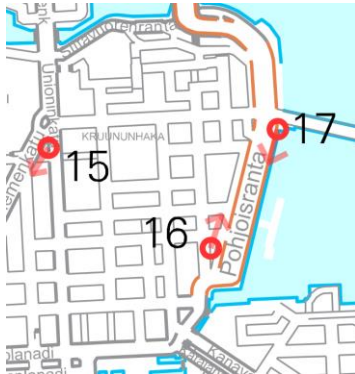
Vuonna 2018 Kaupunkiympäristölautakunnassa hyväksytyssä yleissuunnitelmassa on esitetty Kruununhaan alueelle kahta automaattista kameravalvonnan pistettä. Suunnitellut valvontapistet sijaitsevat Pohjoisrannassa Kirkkokadun (piste 16) ja Maneesikadun (piste 17) risteyksissä.

(Helsingin kaupunki 2018c). Pisteet 15 ja 16 asennetaan vuosien 2021–2022 aikana ja piste 17 vuoteen 2024 mennessä.

**Kuva 6.1. Kameravalvontapisteen vuoden 2018 yleissuunnitelmassa (Helsingin kaupunki 2018c).**

Automaattisen kameravalvonnan sijoittamisperiaatteiden mukaan kameravalvontaa käytetään pääasiassa pääkaduilla tai alueellisilla kokoojakaduilla sekä kaduilla, joilla nopeakäyttö on vähintään 40 km/h. Kameravalvontaa ei voida käyttää myöskään tiiviin asutuksen keskellä salama-valon aiheuttaman häikäisyn vuoksi. Kruununhaan alueella ainoa kriteerit täyttävä katu on käytännössä Pohjoisranta. Koska sinne on jo suunniteltu kaksi valvontapistettä, ei tässä vaiheessa esitetä muita valvontapistettä alueelle. Potentiaalisia kohteita tulevaisuudessa voi olla esimerkiksi Pohjoisrannan ja Siltavuorenrannan uusittava risteys.

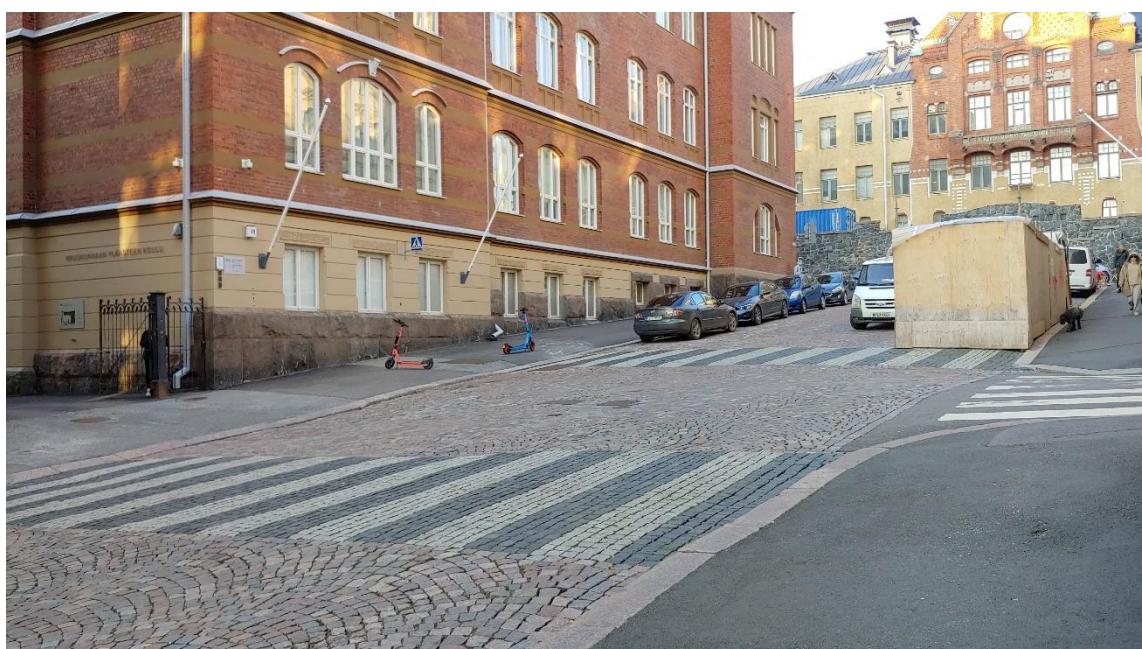
Koulun pihalle johtava porttikäytävä sijaitsee Snellmaninkadun ja Oikokadun risteyskohdalla. Risteyksessä on valo-ohjaamattomat suojatiet (kuva 7.3.)

**Kuva 7.3. Kruununhaan yläaste kuvattuna Snellmaninkadulta Liisankadun suunnasta. Oikokadun risteys on oikealla.**

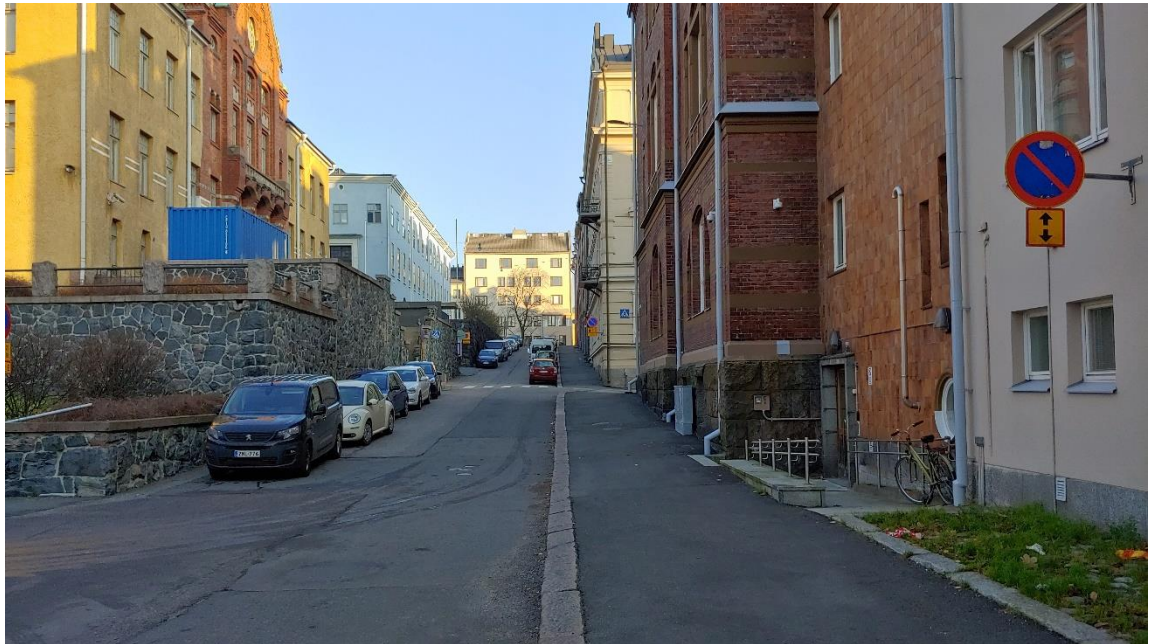
Kouluun voi saapua myös Siltavuorenpenger-kadun suunnasta. Kuvassa 7.4. on näkymä Siltavuorenpenger-kadun länsipäästä.

**Kuva 7.4. Kruununhaan yläaste oikealla Siltavuorenpenger-kadun suunnasta.**

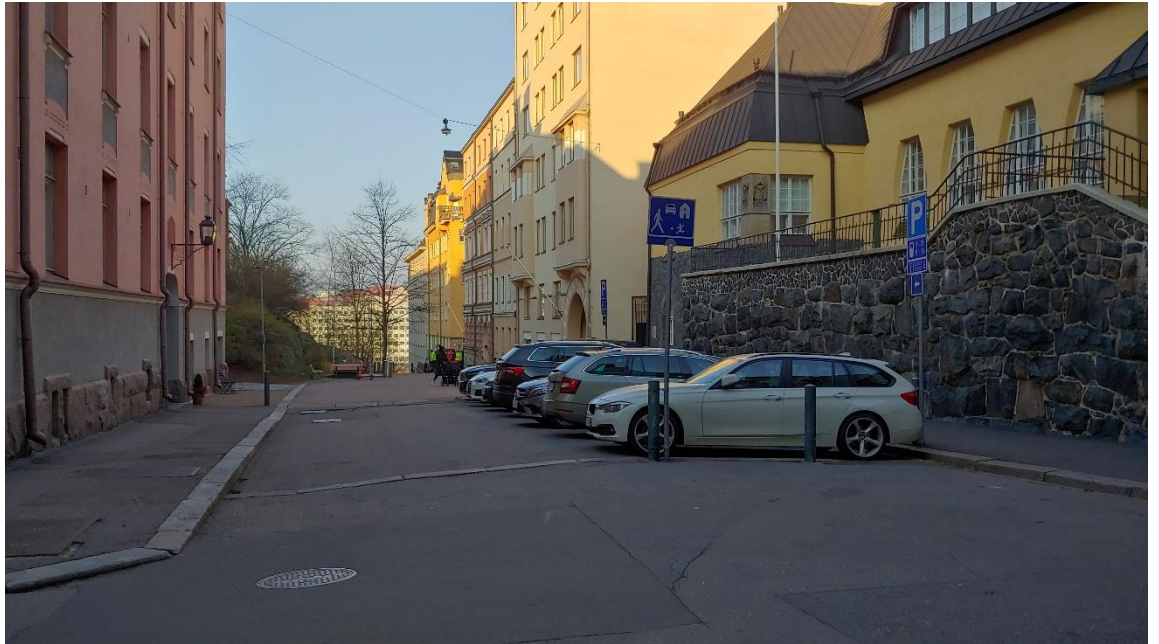
Alakouluna toimiva koulu sijaitsee Oikokadulla, joka muuttuu juuri koulun edessä pihakaduksi. Pihakatu ei ole läpiajettava ja sen varrella sijaitsee vain muutama pysäköintipaikka ja ajoyhteys kahteen asuinrakennukseen. Liikennemäärä on vähäinen, arviolta korkeintaan joitakin satoja ajoneuvoja vuorokaudessa. Muutoin Oikokadulla on nopeusrajoituksena 30 km/h. Kuvassa 7.5. on esitetty Oikokadun pihakatuosuus koulun edustalla.

**Kuva 7.5. Oikokatu koulun edustalla. Koulu on kuvassa oikealla.**

Oikokatu on melko kapea tonttikatu, jolla on kadunvarsipysäköinti sallittu molemmin puolin katu. Pysäköityjen autojen väliin jää noin 3,5 metriä tilaa, joten kohtaamismahdollisuutta henkilöautoille ei käytännössä ole. Tämä hillitsee hyvin ajonopeuksia. Oikokadulla on sattunut yksi pysäköintiin liittyvä moottoriajoneuvojen välinen omaisuusvahinko-onnettomuus vuosien 2016–2020 välillä. Kuvassa 7.6. on esitetty Oikokatu Snellmaninkadun suunnasta.

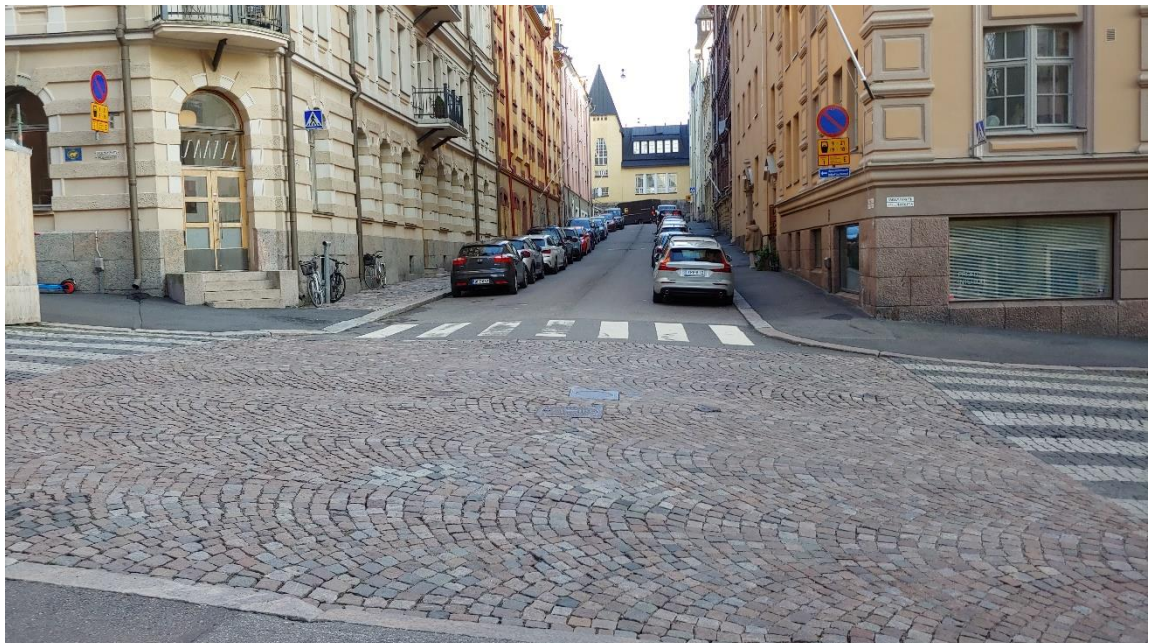
**Kuva 7.6. Oikokatu Snellmaninkadun suunnasta.**

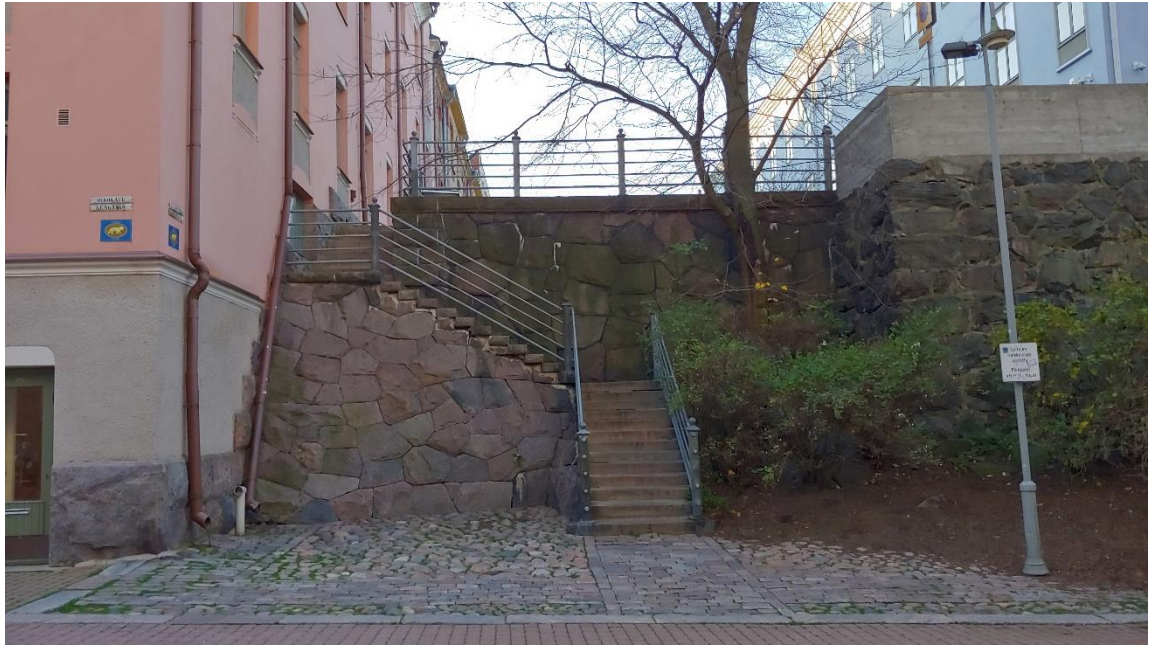
Koulua voi lähestyä jalan myös Oikokatua pohjoissuunnasta Siltavuorenpenger-kadun sekä jalan tai pyörällä Kristianinkadun kautta. Siltavuorenpenger-kadulle johtavat portaat Oikokadun piha-  
katuosuudelta (kuva 7.7). Siltavuorenpenger-kadulla on sattunut yksi pysäköintiin liittyvä moottoriajoneuvojen välinen omaisuusvahinko-onnettomuus vuosien 2016–2020 välillä.

**Kuva 7.7. Siltavuorenpenger-kadulle johtavat portaat Oikokadulta.**

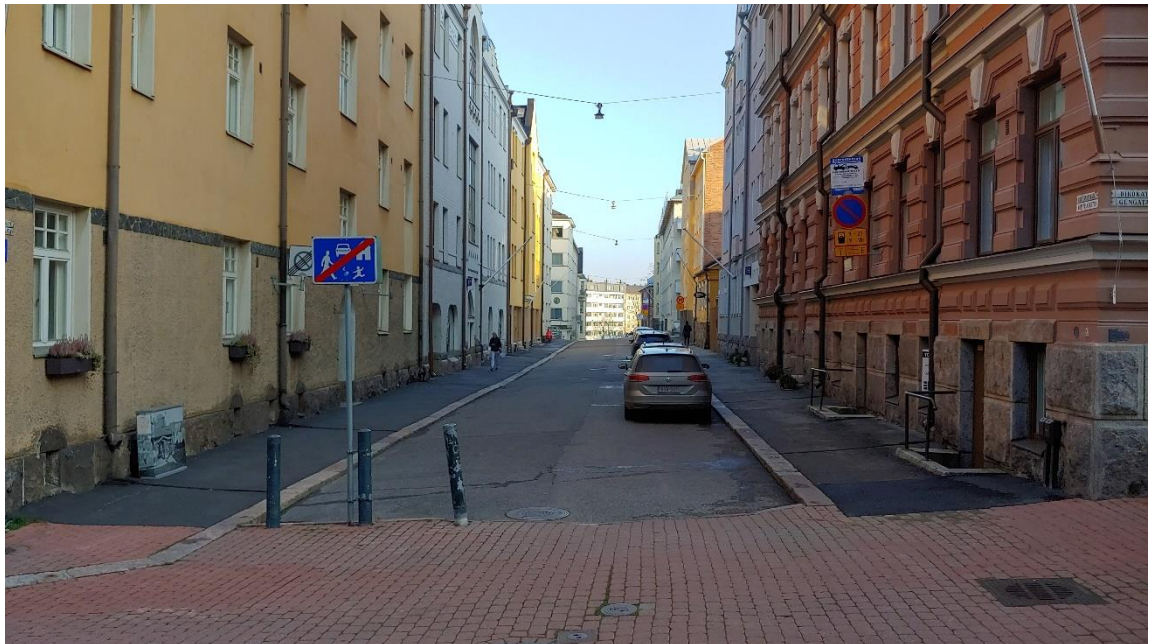
Oikokadun pihakatuosuus alkaa Kristianinkadun päästä (kuva 7.8.). Kristianinkadulla on sattunut vuosien 2016–2020 välillä yksi pyöräilyonnettomuus, jossa pyörä törmäsi pysäköidyn auton avautuvaan oveen. Muuten koulun lähikaduilla ei ole sattunut poliisin tietoon tulleita onnettomuuksia tarkastelujaksolla.

**Kuva 7.8. Kristianinkatu Oikokadun suunnasta kuvattuna.**

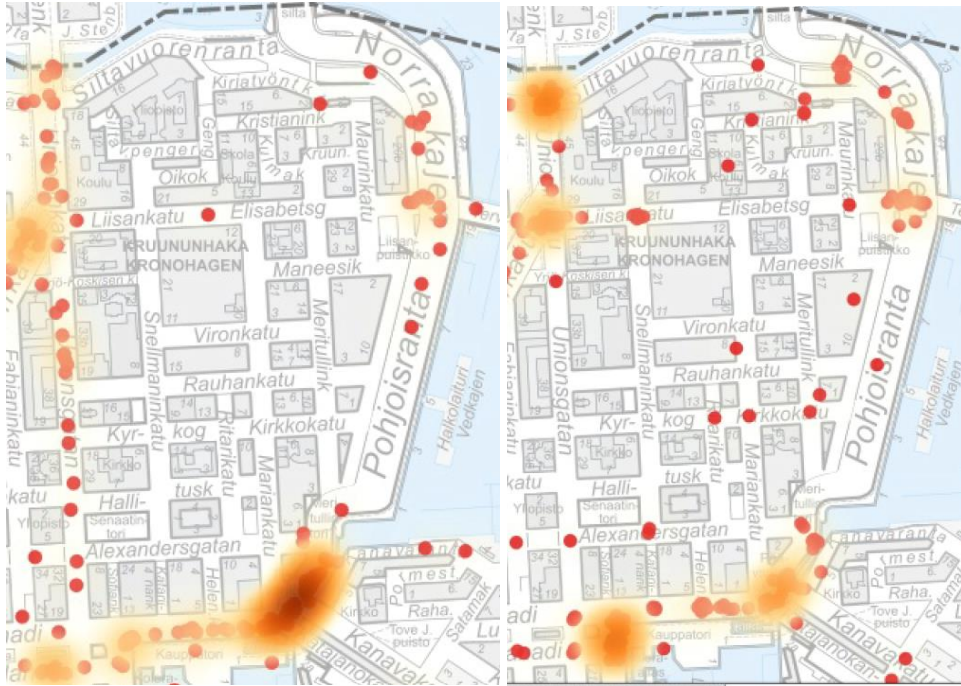
Hankalan tai turvattoman risteuksen tai liittymän osalta vastauksia keskittyi myös Pohjoisesplanadin ja Kanavakadun risteykseen sekä Liisankadun ja Pohjoisrannan risteykseen. Onnettomuustilastojen valossa Liisankadun ja Pohjoisrannan risteys ei nouse erityisesti esille.

**Kuva 8.3. ”Puutteita väylän laadussa ja jatkuvuudessa” vasemmalla ja ”hankala tai turvaton risteys tai liittymä” oikealla.**

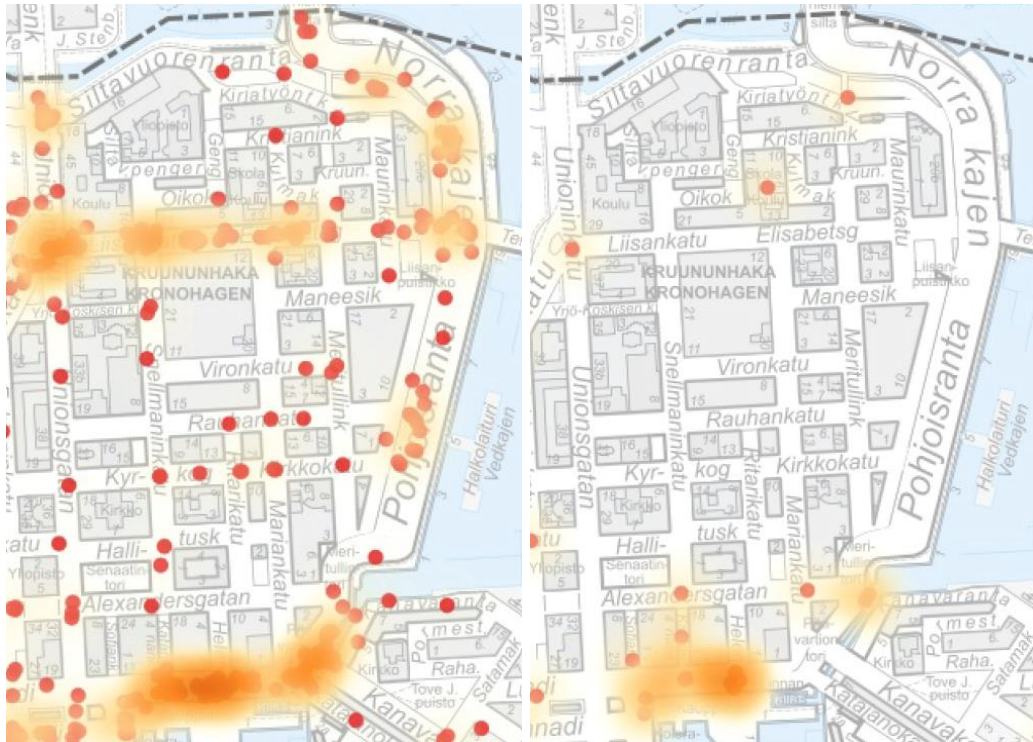
Onnettomuuspisteitä on merkitty Kruununhaan alueelle huomattavasti vähemmän, yhteensä vain kahdeksan vastauspistettä. Kaksi pistettä on merkitty pyöräilijöille sattuneeksi onnettomuudeksi Pohjoisrannan pyörätielle risteuksen ulkopuolelle. Muut onnettomuuspisteet yksittäisissä paikoissa.

**Kuva 8.4. ”Läheltä piti -tilanteet” vasemmalla ja ”onnettomuudet” oikealla.**

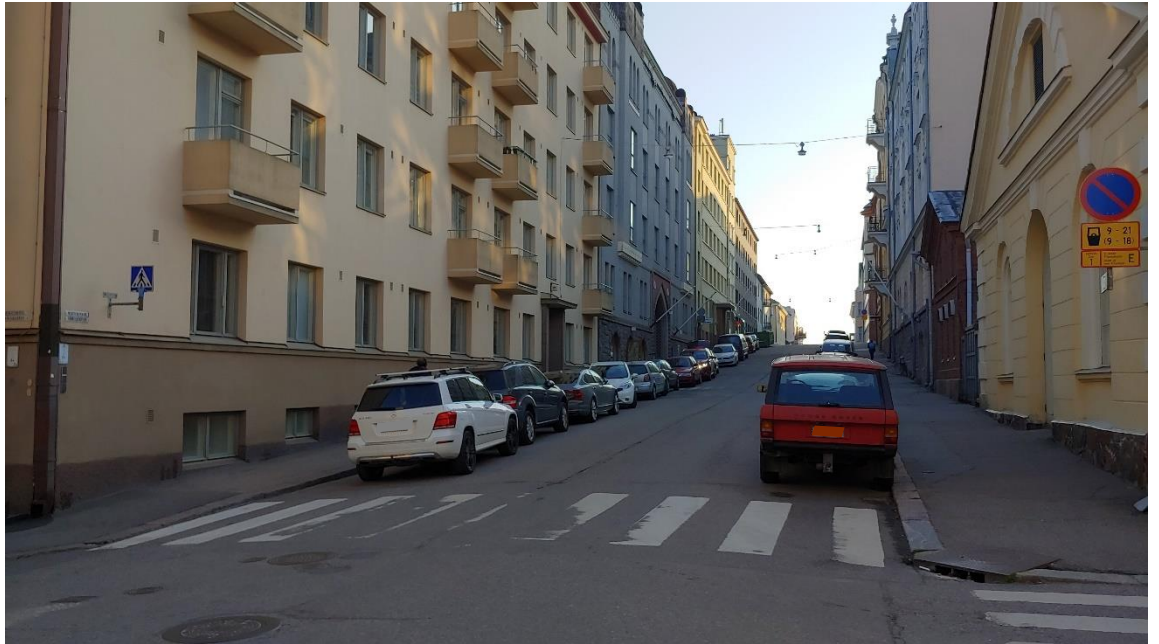
- Liisankadun nopeusnäyttö on epäkunnossa. Korjaus on tilattu.
- Sähköpotkulautoja oli jonkin verran pysäköity väärin, esimerkiksi poikittain jalkakäytävälle.
- Autoja oli pysäköity liian lähelle suojateitä (alle 5 metrin päähän suojatiestä tulosuunnasta katsoen). (kuva 8.5.).
- Aleksanterinkadulta puuttuu osa liikenteen ohjaussuunnitelman mukaisista tiemerkinnoistä ja yläpuoliset opastusmerkit (kuva 8.6.)

**Kuva 8.5. Autoja oli pysäköity monissa paikoissa liian lähelle suojatietä.**

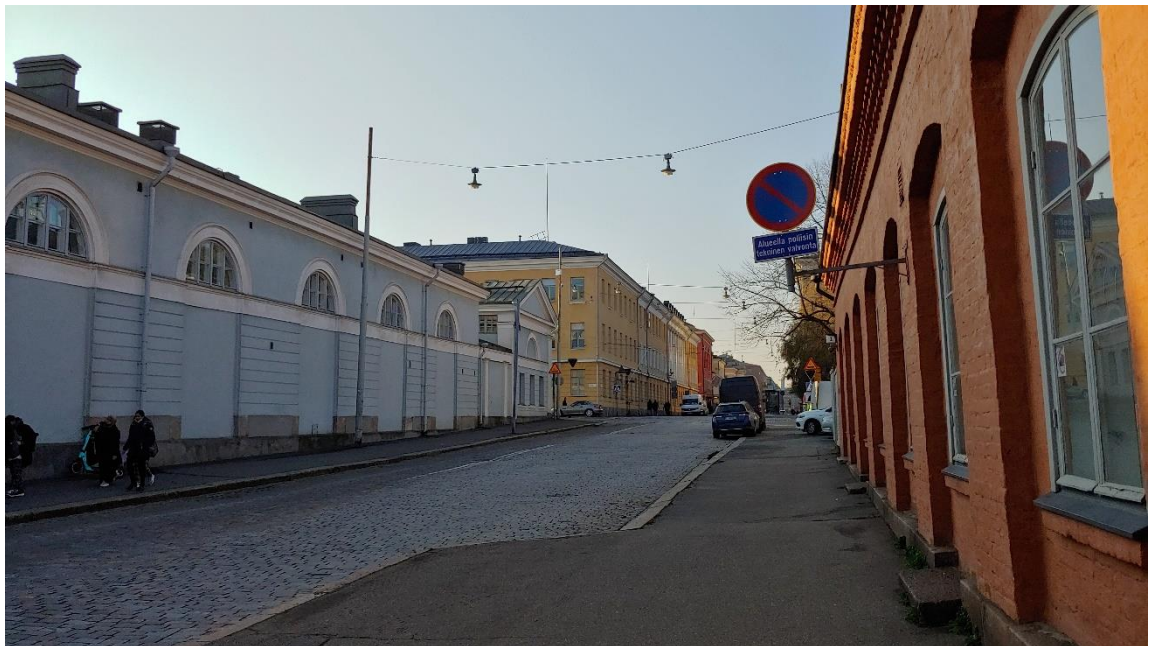
**Kuva 8.6. Aleksanterinkadulta puuttuu osa tiemerkinnoistä ja yläpuolisista opastusmerkeistä.**

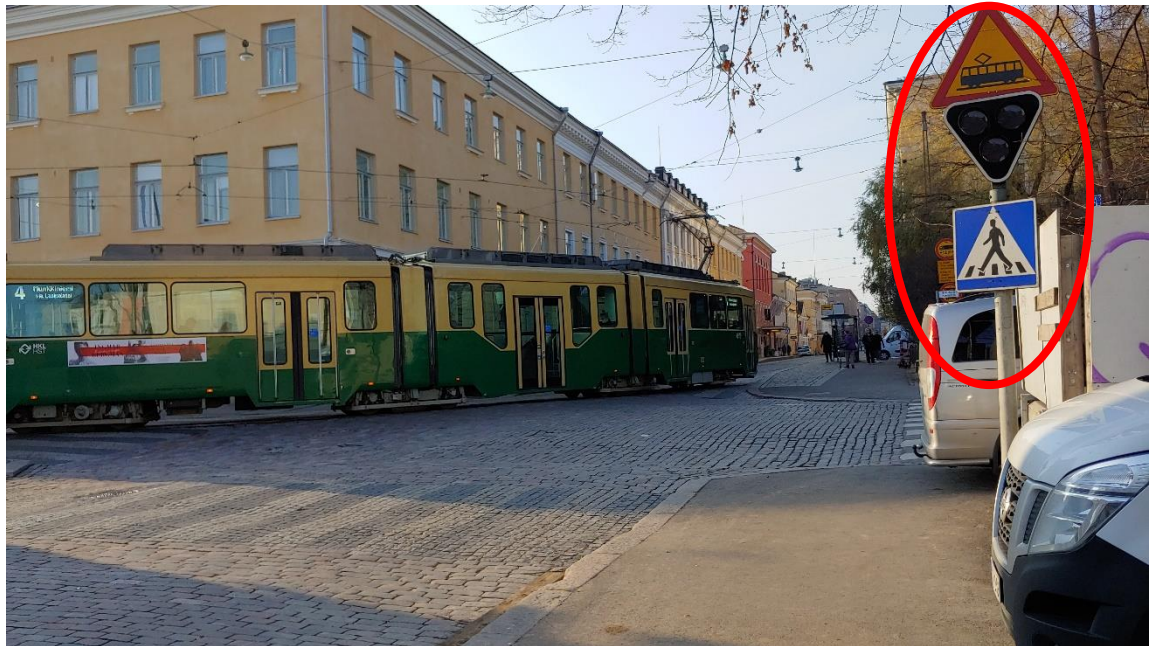
**Kuva 9.1.** Mariankadun ja Aleksanterinkadun risteys kuvattuna Aleksanterinkadulta Meritullintorin suunnasta.

Ensimmäinen toimenpide ei aiheuta rakennuskustannuksia. Muiden toimenpiteiden kustannukset riippuvat lopulliseen suunnitelmaan valittavien ratkaisujen yksityiskohdista.

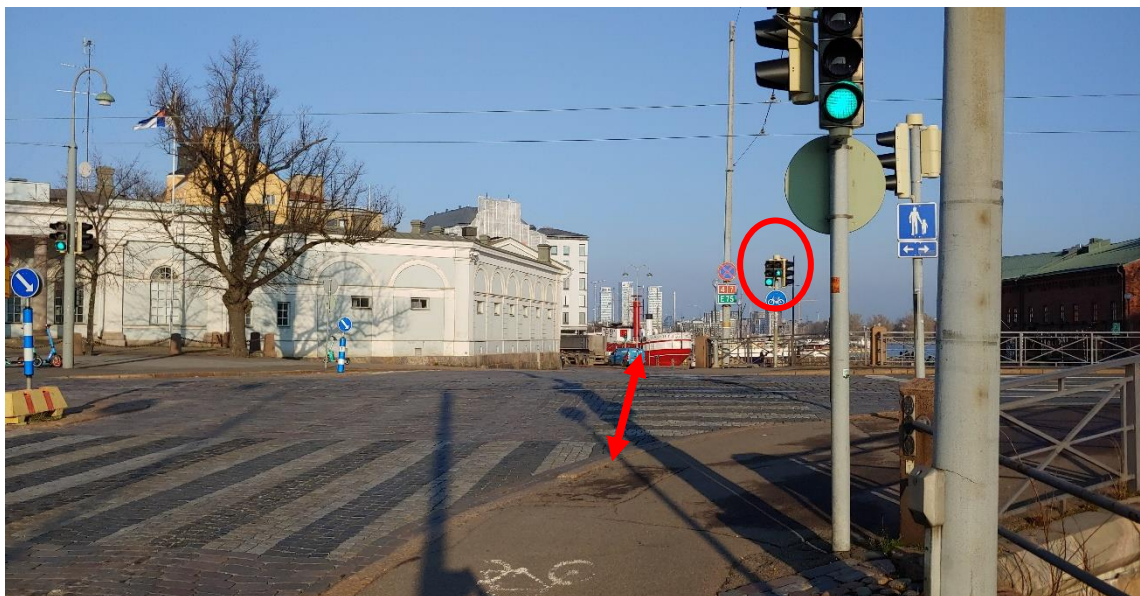
Kuva 9.2. Pohjoisesplanadin ja Kanavakadun risteys kuvattuna Pohjoisesplanadilta Kaupatorin suunnasta.

Ensimmäinen toimenpide ei aiheuta rakennuskustannuksia. Toinen toimenpide on kustannuksiltaan vähintään tuhansia euroja riippuen tarvittavista päällystemateriaalien uusimisesta. Kolmannen toimenpiteen kustannukset riippuvat suuresti ratkaisuista, joihin lopulta päädytään. Jos risteysaluetta laajennetaan, ovat kustannukset suurempia kuin pelkkien kaistajärjestelyjen uusiminen.
