Kaupunkiympäristön aineistoja 2019:17

# **Selvitys Helsingin merialueen saarten roskaantuneisuudesta**

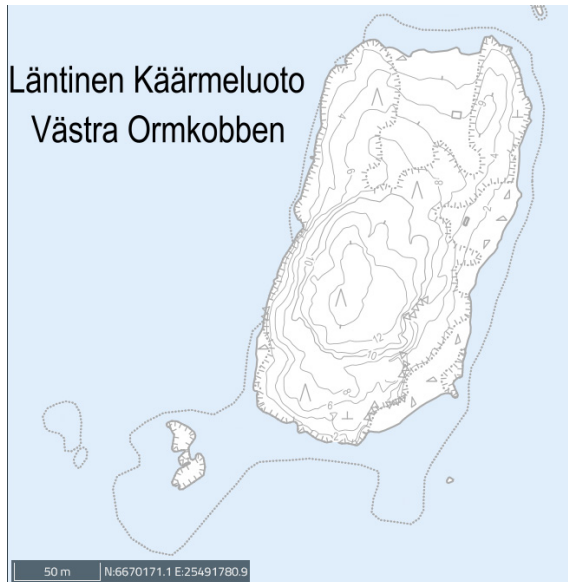
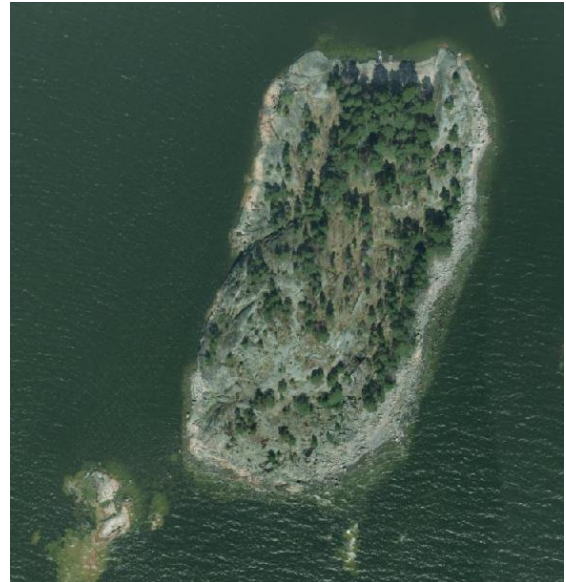
### 3.1 Läntinen Käärmeluoto

Kartoitus saarella tehtiin 12.6.2019, jolloin veneilykausi oli jo jatkunut noin kuukauden. Saarella oli sen edellä mainitut vetovoimatekijät huomioon ottaen yllättävän vähän roskaa. Keittokatoksen, telttailuun soveltuvien paikkojen ja käymälän läheisyydessä todettiin vain yksittäisiä roskaa. Saaren rannoilla roskaa ei todettu juuri lainkaan. Saaren länsiranta on kallioinen, joten sille ei juurikaan kerry meren tuomaa roskaa. Etelä- ja itärannat ovat pääosin kivi-somerikkorantoja ja pohjoiskärjessä on suojainen hiekkaranta, mutta nämä ovat vallitseviin tuuliin nähden suojassa, joten niille ei näyttäisi kertyvän juurikaan meren tuomaa roskaa.

Yhteenvetona voi todeta saaren keittokatoksen, telttailuun sopivien paikkojen ja käymälän ympäristöjen olleen hieman roskaantuneita, muilta osin todettiin vain yksittäisiä roskaa.

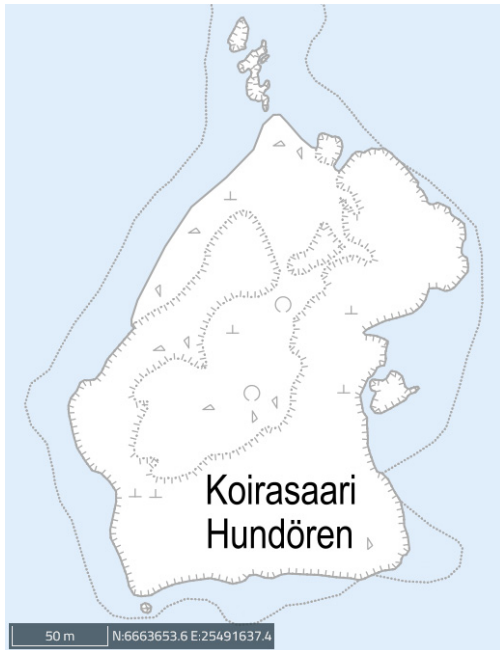
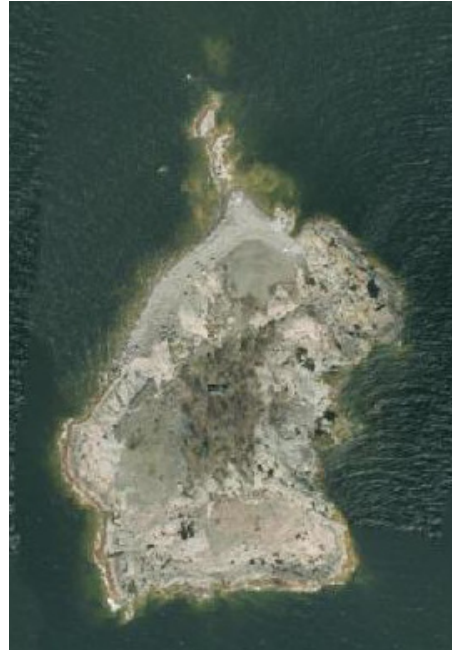
### 3.2 Koirasaari

Kartoitus saarella tehtiin 28.8.2019. Saaren luoteisosan kartoitus oli louhikkoisen maaston vuoksi haastavaa, oletettavasti louhikkoon on vuosien saatossa kasautunut enemmän roskaa kuin käynnillä havaittiin. Kaiken kaikkiaan saarella oli melko runsaasti sekä meren tuomaa roskaa että kävijöiden jättämiä roskaa. Saarella olevan majan lisäksi siellä näkyi merkkejä leiripaikoista, mm. grillipaikalla olevia rutilöitä ja keittovälineitä sekä iso, romahtanut pressu- ja lautaviritelmä. Saarella oli myös vanha metallinen roska-astia, joka oli täynnä jätteitä.

Yhteenvetona voi todeta saaren olleen paikoin roskaantunut, joskin osan roskista voi katsoa olevan käyttökelpoista tavaraa eli saarella käyvät linnustajat ja kalastajat mahdollisesti käyttävät edelleen grillipaikoilla olleita keittoastioita ja leiriytymistarvikkeita. Joka tapauksessa saarelle on vuosien saatossa kertynyt melko paljon sekä meren että kävijöiden tuomaa jätettä.

Kartoituksessa todettiin useita saaria, joihin on selvästi kertynyt sekä meren että käyttäjien tuomaa jätettä pitkältä ajalta. Tällaisia saaria ovat Koirasaari, Tiirakari, Taulukari, Pitkäluoto ja Pikku Niinisaari. Näillä saarilla olisi tarpeen tehdä perussiivous, jonka jälkeen voitaisiin tehdä esimerkiksi vuoden päästä seurantakartoitus ja havainnoida, minkä verran roskaa saarille kertyy vuoden aikana. Ylipäätään kaikissa saarissa olisi paikallaan tehdä ainakin muutaman vuoden välein siivouskierros, jotta roskaa ei pääse kertymään. Suojattomilta ulkosaarilta ja -luodoilta roskat myös huuhtoutuvat helposti takaisin mereen, minkä vuoksi meriroskan kokonaismäärän vähentämisen kannalta saarten siivous olisi perusteltua.

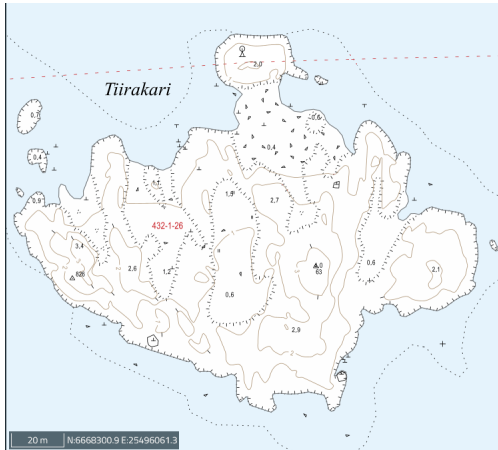
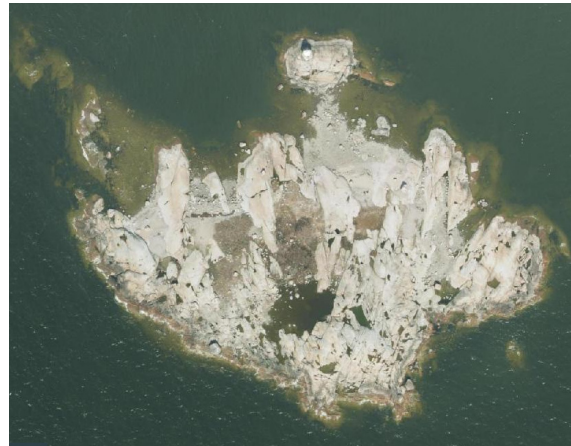
### 3.3 Tiirakari

Kartoitus saarella tehtiin 21.8.2019. Saaren rantaviivan rikkonaisuus varsinkin mantereen puolella antoi aiheen olettaa, että sieltä voisi löytyä runsaastikin Jätkäsaaren meritäytöistä peräisin olevaa panoslanka –ym. jätettä, koska se on tutkituista saarista lähinnä Jätkäsaarta. Kartoituksessa havaittiin kuitenkin vain muutamia panoslangan pätkiä. Meren tuoman roskan määrä oli ylipäätään melko vähäinen. Sen sijaan saaren keskiosassa todettiin huomattavan paljon haulikon patruunahylsyjä, useita kymmeniä ja varsin laajasti eri puolilla saarta. Muillakin saarilla todettiin satunnaisia hylsyjä, mutta ei läheskään siinä määrin kuin täällä, mitä voi pitää yllättävänä ottaen huomioon saaren sijainnin melko lähellä mannerta.

Yhteenvetona voi todeta saaren olleen paikoin roskaantunut lähinnä kävijöiden jättämien jätteiden (erityisesti patruunahylsyt) vuoksi.

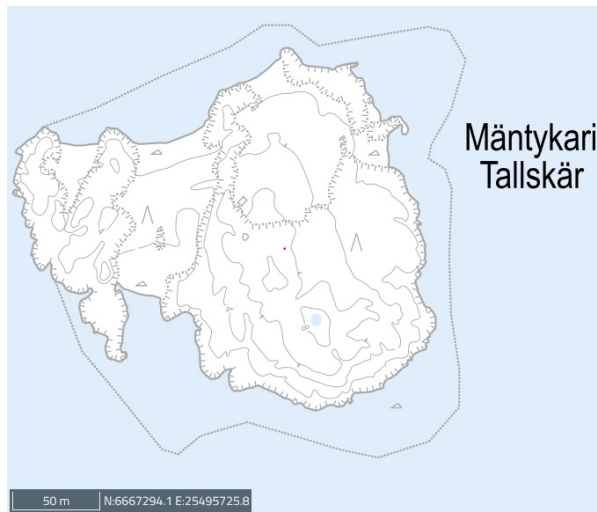
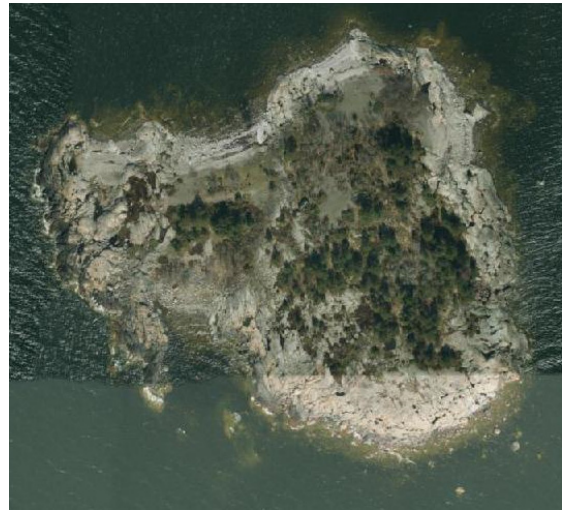
### 3.4 Mäntykari

Kartoitus saarella tehtiin 21.8.2019. Kartoituksessa todettiin Tiirakariin verrattuna vähän roskaantumista. Rannoilla lähinnä somerikoista löytyi paikoin meren tuomia roskia (myös yksittäisiä panoslankoja), mutta yllättävän vähäisessä määrin. Rannoilla oli tosin runsaasti kuivunutta rakkolevää, joka peittää tehokkaasti mahdolliset roskat. Vajarakennuksen ympäristössä oli jonkin verran puulevyjä ym. käyttökelpoisia tarvikkeita, joita ei voi luokitella jätteiksi. Kuriositeettina voidaan mainita myös saaren eteläosassa metsikön reunassa ollut hylkeen raato.

Yhteenvetona voi todeta saaren olleen paikoin hieman roskaantunut.

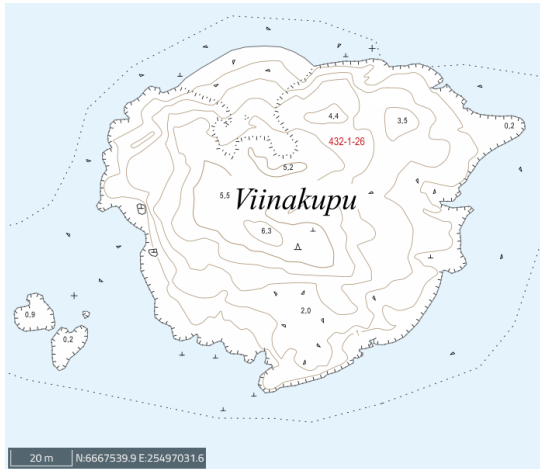
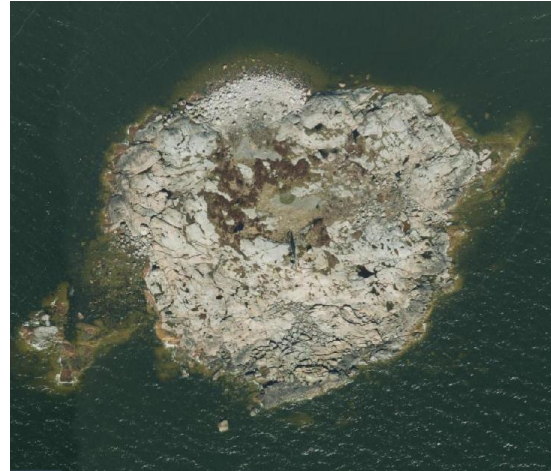
### 3.5 Viinakupu

Kartoitus saarella tehtiin 21.8.2019. Saarella todettiin vain yksittäisiä, todennäköisesti meren tai tuulen sinne kuljettamia roskia. Panoslankajätteitä ei havaittu ja kävijöiltä peräisin olevia roskia ei juurikaan todettu, mikä viittaa siihen, että saarella käy melko vähän ihmisiä. Tosin täälläkin oli pari itse rakenneltua nuotiopaikkaa, mutta niiden ympäristö oli verrattain siisti.

Yhteenvetona voi todeta saarella olleen vain yksittäisiä roskia eli sen voi todeta olleen siisti.

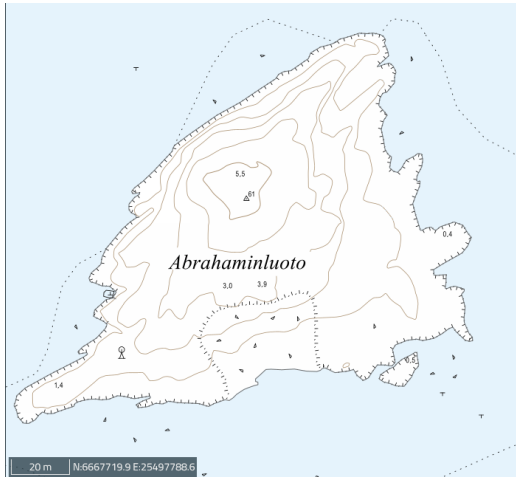
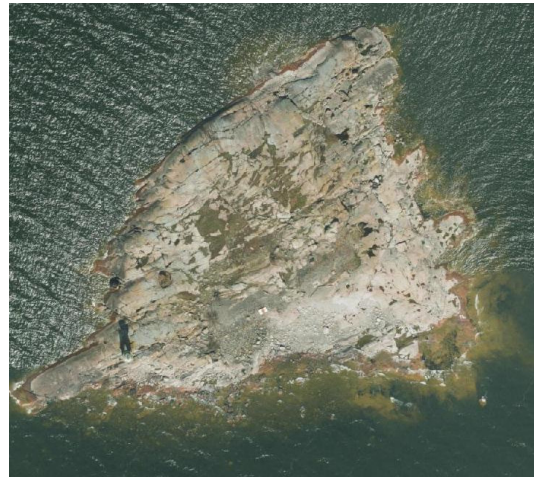
### 3.6 Abrahaminluoto

Kartoitus saarella tehtiin 21.8.2019. Rantojen kallioisuuden vuoksi saarella todettiin vain jonkin verran roskia kallionhalkeamissa, painanteissa tms. suojaisissa paikoissa sekä parin omatekoisen nuotiopaikan läheisyydessä.

Yhteenvedona voi todeta saarella olleen yksittäisiä roskaantuneita pisteitä, mutta pääosin saari oli siisti.

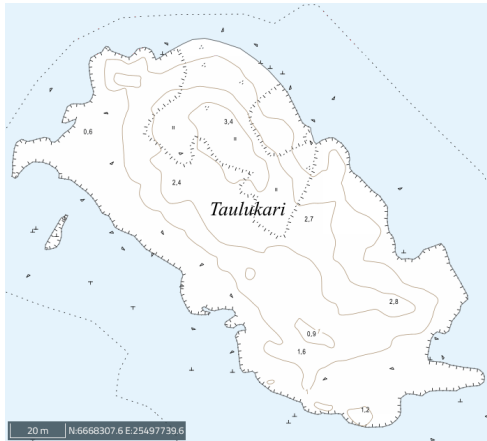
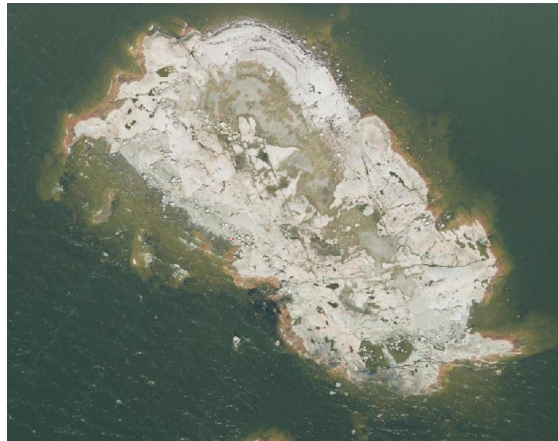
### 3.7 Taulukari

Kartoitus saarella tehtiin 21.8.2019. Kartoituksessa todettiin melko paljon oletettavasti meren/tuulen tuomaa roskaa, mm. kalaverkko sekä rannalle ajautunut merimerkki, josta ilmoitettiin Meritaito Oy:lle sen pois noutamiseksi. Saarella oli yllättävän paljon isokokoista jätettä, kuten puisia kuormalavoja, puuparruja ja autonrengas, joista ei voi olla varma onko ne tuotu sinne tarkoituksella vai ovatko kulkeutuneet aaltojen tuomina. Mantereen puoleisella rannalla todettiin myös jonkin verran panoslankajätettä.

Yhteenvetona voi todeta saaren olleen kantakaupungin edustan saarista roskaantunein Tiirakarin ohella.

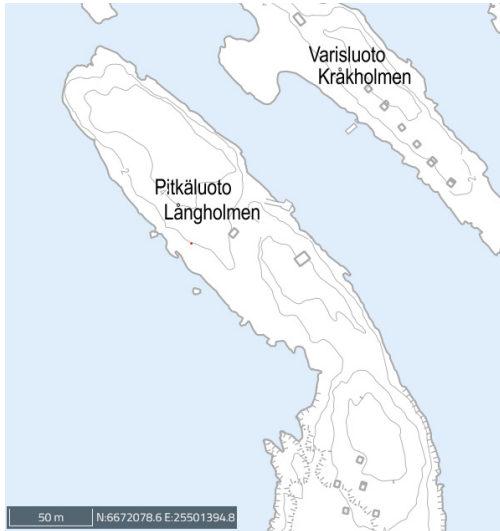
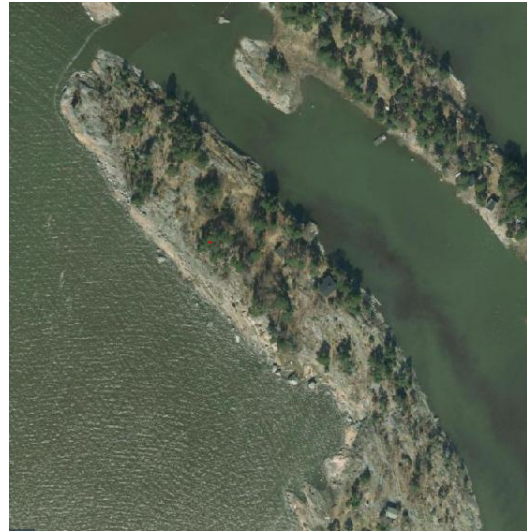
### 3.8 Pitkäluoto

Kartoitus saarella tehtiin 12.6.2019. Kartoitus keskittyi saaren pohjoispäähän ja painottui ranta-alueelle, koska saaren keskiosa on monin paikoin pusikkoista ja vaikeakulkuista ja tärkein selvitettävä asia oli läheisten meritäyttöjen aiheuttama mahdollinen roskaantuminen.

Saaren länsiranta oli erittäin roskaantunut. Rannalla todettiin melko runsaasti panoslankajätettä, joka on suurella todennäköisyydellä peräisin läheisistä täyttöistä, vaikka täyttöaluetta ympäröikin puomi. Panoslankojen määrä ei kuitenkaan ollut läheskään niin suuri kuin aiemmin Pihlajasaaressa todetut määrät. Lisäksi länsirannalla todettiin runsaasti sinne vuosien saatossa ajautunutta roskaa. Saaren keskiosissa todettiin myös käyttäjien aiheuttamaa roskaantumista, kuten rikkoutuneita lasipulloja, ruokapakkauksia ym. Saaren itäranta on pääosin jyrkkää kalliota ja puut kasvavat aivan rannan tuntumassa, joten sitä ei voitu kartoittaa kovin perusteellisesti. Kartoitettujen alueiden osalta ei havaittu roskaantumista.

Yhteenvetona voi todeta saaren olleen erittäin roskaantunut nimenomaan saaren länsirannan osalta.

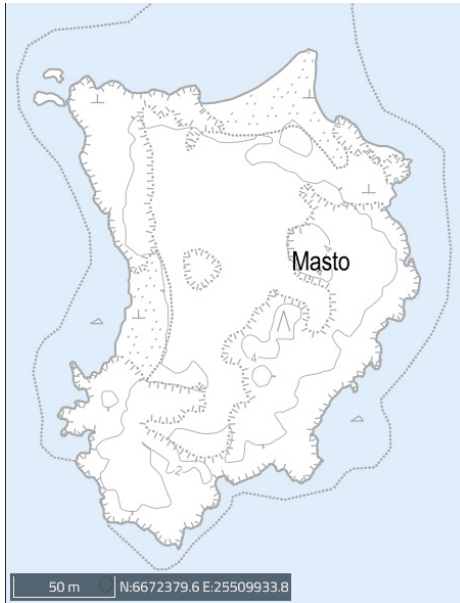
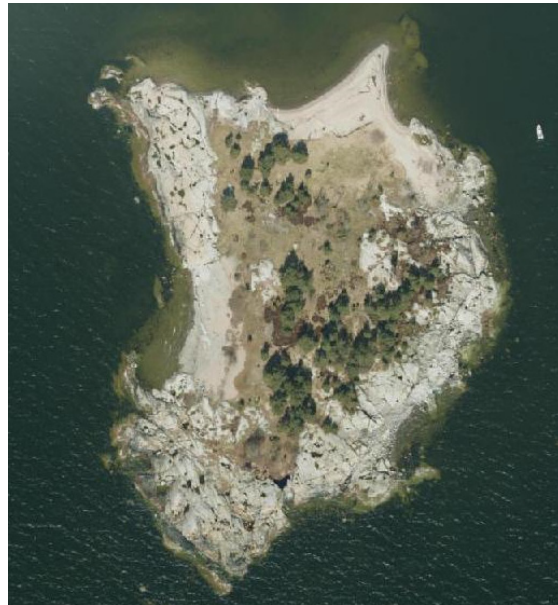
### 3.9 Hattusaari

Kartoitus saarella tehtiin 12.9.2019. Saarella oli lähinnä yksittäisiä, pääasiassa kävijöiden jättämiä roskia (vaatteita, istuma-alusta ym.), itärannan rantakivikossa todettiin myös hieman todennäköisesti meren tuomaa roskaa. Lukuisien omatekoisten nuotiopaikkojen läheisyydessä todettiin myös hieman roskia. Saaren keskellä oli kaksi mustaa kiinni teipattua jätessäkkiä, joissa lienee ollut saaren kävijöiden sieltä keräämiä jätteitä.

Yhteenvetona voi todeta saaren olleen hieman roskaantunut, mutta havaitut roskat olivat pääasiassa yksittäisiä ja isoja, kävijöiltä unohtuneita esineitä. Saarella olleet jätessäkit tosin viittaavat siihen, että siellä olisi siivottu roskia pois.

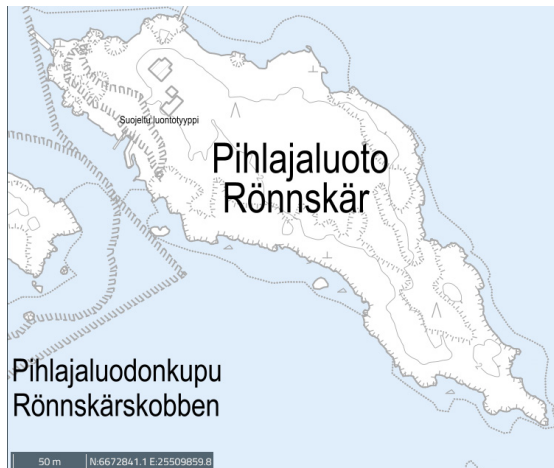
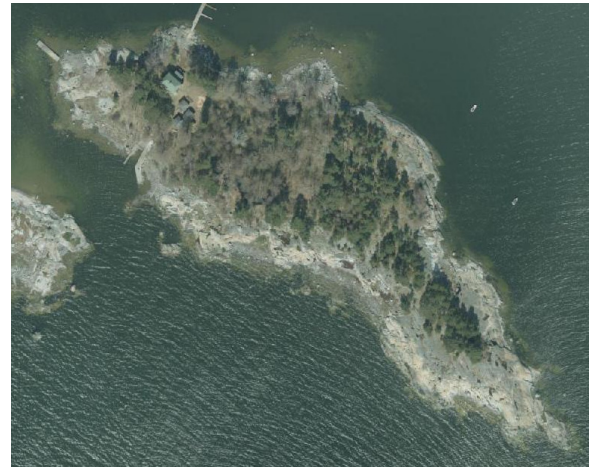
### 3.10 Pihlajaluoto

Kartoitus saarella tehtiin 14.5.2019. Saaren lounaisrannalla todettiin jonkin verran meren tuomia roskia, mutta yllättävän vähäisessä määrin ottaen huomioon rannan suojattomuuden ja avautumisen vallitsevien tuulten suuntaan. Saaren itärannalla ei todettu käytännössä lainkaan roskia johtuen sen kallioisuudesta. Myöskään saaren sisäosissa ei ollut yksittäisiä roskia lukuun ottamatta juurikaan roskaa, johtuen varmasti osittain tarkastuksen ajoittumisesta veneilykauden alkuun.

Yhteenvetona voi todeta saaren olleen yksittäisiä roskia lukuun ottamatta siisti.

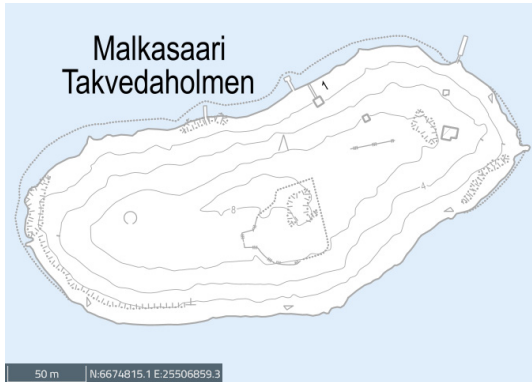
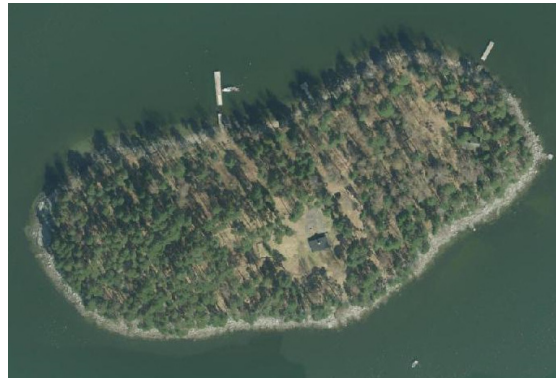
### 3.11 Malkasaari

Kartoitus saarella tehtiin 14.5.2019. Saaren rannoilla ei todettu juurikaan meren tuomia roskia saaren suojaisen sijainnin vuoksi. Sen sijaan sekä rannoilla että saaren sisäosissa todettiin melko paljon kävijöiden jättämiä roskia, vaikka veneilykausi oli vasta alkamassa. Saarella on useita omatekoisia nuotio- ja grillipaikkoja ja niiden ympäristössä oli pakkausjätteitä, vanhoja hiiligrillejä ym., joista osan voi katsoa olevan edelleen käyttökelpoista tavaraa (vrt. Koirasaari). Saaren sisäosassa on paljon pensaikkoa, johon roskat helposti takertuvat.

Yhteenvetona voi todeta saaren olleen monin paikoin roskaantunut ja roskaantumisen aiheutuneen lähes yksinomaan saaren käyttäjistä.

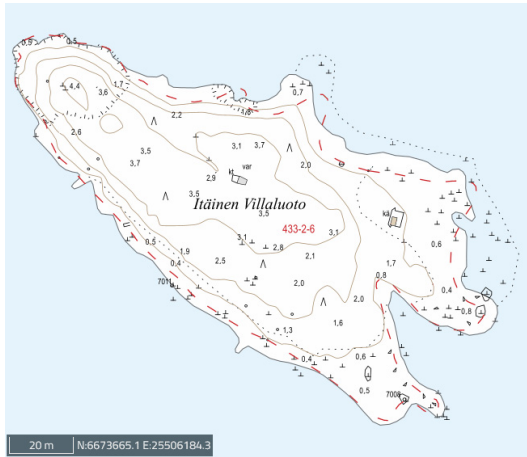
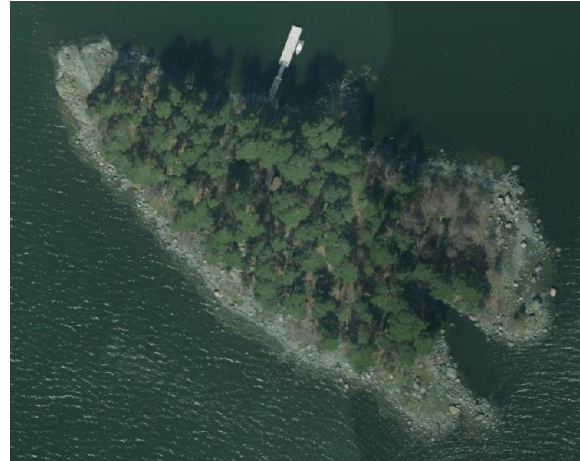
### 3.12 Itäinen Villaluoto

Kartoitus saarella tehtiin 12.9.2019. Saaren rannoilla ei todettu juurikaan meren tuomia roskia saaren suojaisen sijainnin vuoksi. Sen sijaan kävijöiden jättämiä roskia oli paikoin runsaastikin, mm. keittokatoksen ympäristössä. Saarella on keittokatoksen lisäksi useita omatekoisia nuotiopaikkoja, joiden ympäristössä niin ikään todettiin roskia. Saaren ilmeisen runsaaseen kävijämäärään nähden se oli kuitenkin yllättävän siisti, vaikka kyseessä oli veneilykauden loppupuoli.
