Kaupunkiympäristön aineistoja 2023:4

# **Vanhankaupunginkosken padon purkamisen teknistaloudellinen esiselvitys**

Helsingin kaupunki on tilannut Sitowiselta esiselvityksen Vanhankaupunginkosken länsihaaran padon purkamisen edellytyksistä.

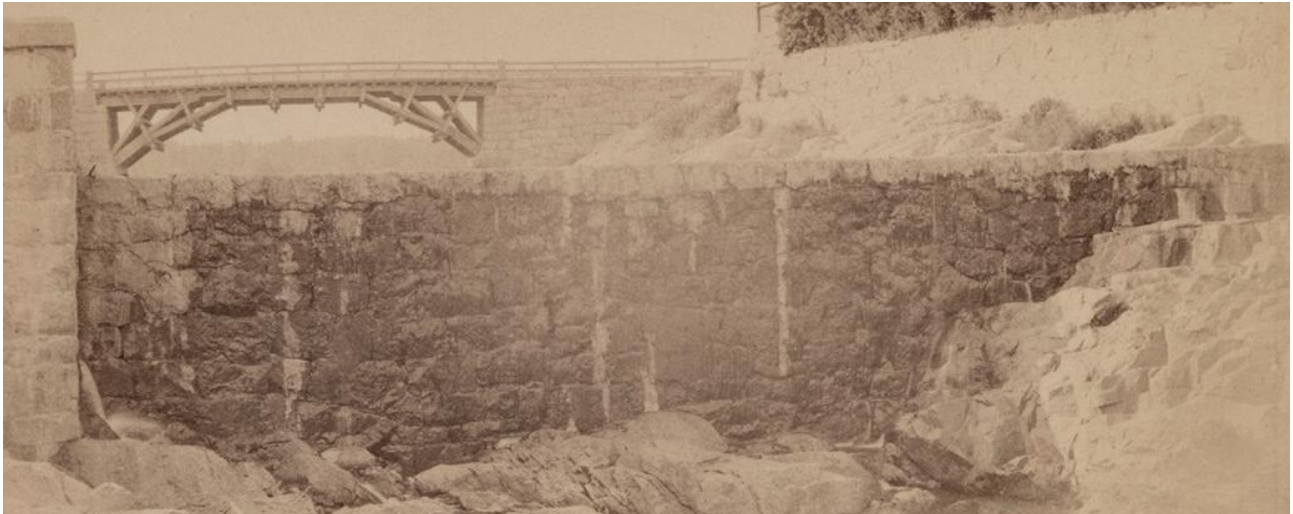
Nykyinen kivipato on vuodelta 1873, se toimii holvipatona (kuvat 19 ja 20). Pato koostuu neljästä kerroksesta. Kolmen alimman kerroksen korkeus on 1,19 m ja ylimmän kerroksen 1,78 m. Alin kerros on 4,16 m leveä, 2. kerros 3,71 m, 3. kerros 3,27 m ja ylin kerros pohjalta 2,82 m ja puolisuunnikkaan muotoisessa poikkileikkauksessa padon harjalla on noin 0,1 m säteellä tehty ylivuotokynnys. Padon runko on koottu kivipaasista ja ylävirranpuolelle on tehty tiiviste savesta. Padon harjalla on mahdollisesti ohut betonilaatta eroosiosuojauksena.

Kuva 19 Valokuva vuodelta 1889. (<https://www.helsinkikuvia.fi/>)

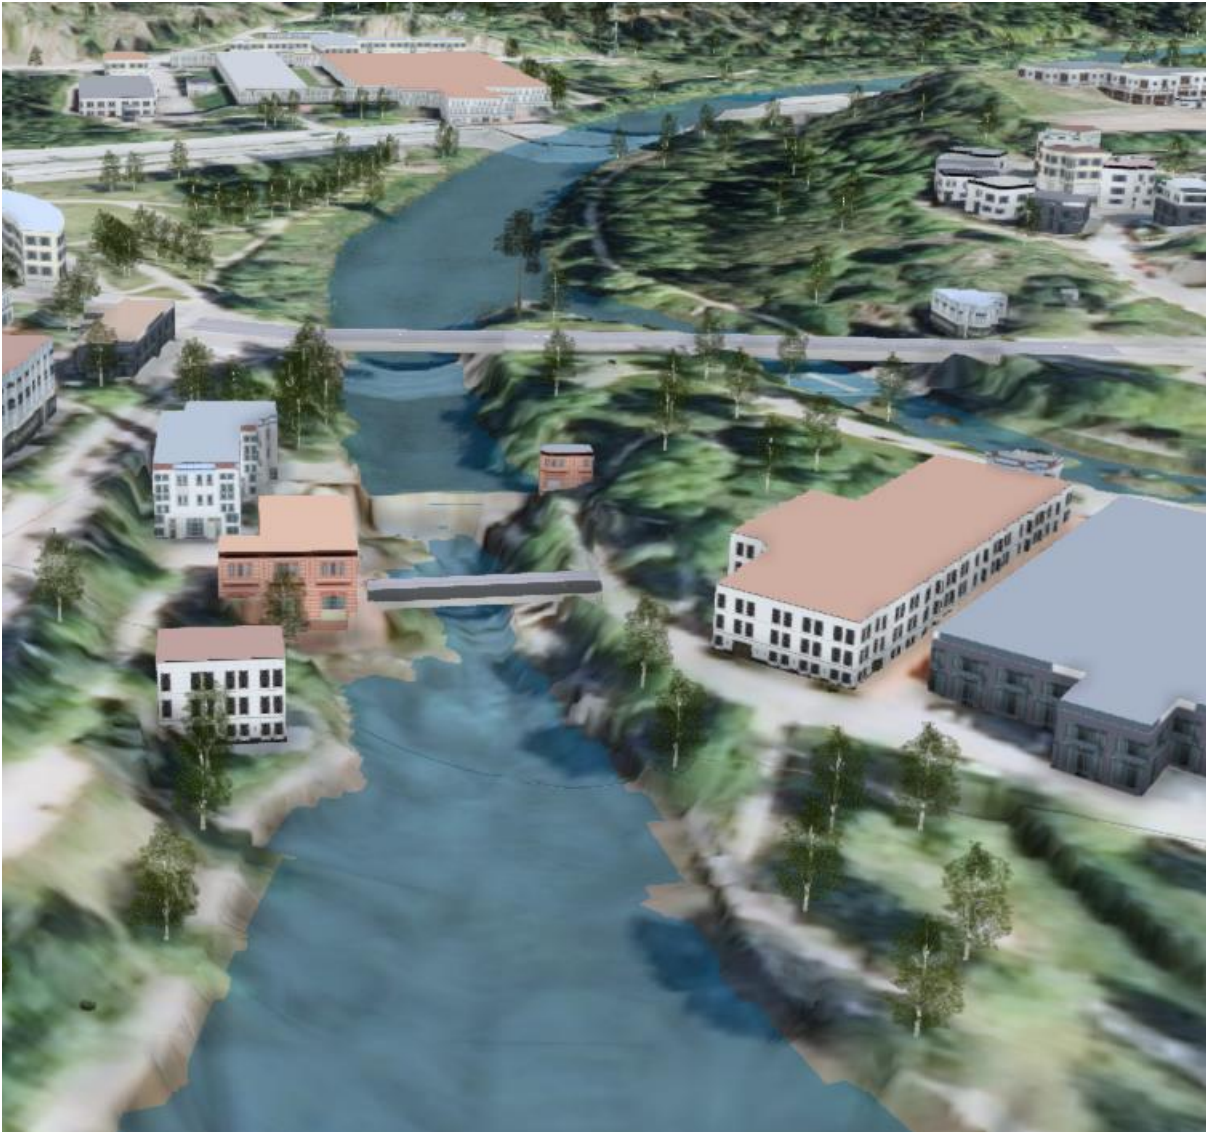
*Kuva 26 Skenaarion 1 (nykytila) havainnekuva Vanhankaupunginkosken padon kohdalta pohjoisen suuntaan. Simuloitu keskialivirtaaman aikainen vedenpinta. Havainnekuva laadittu Autodeskin InfraWorks-ohjelmistossa.*

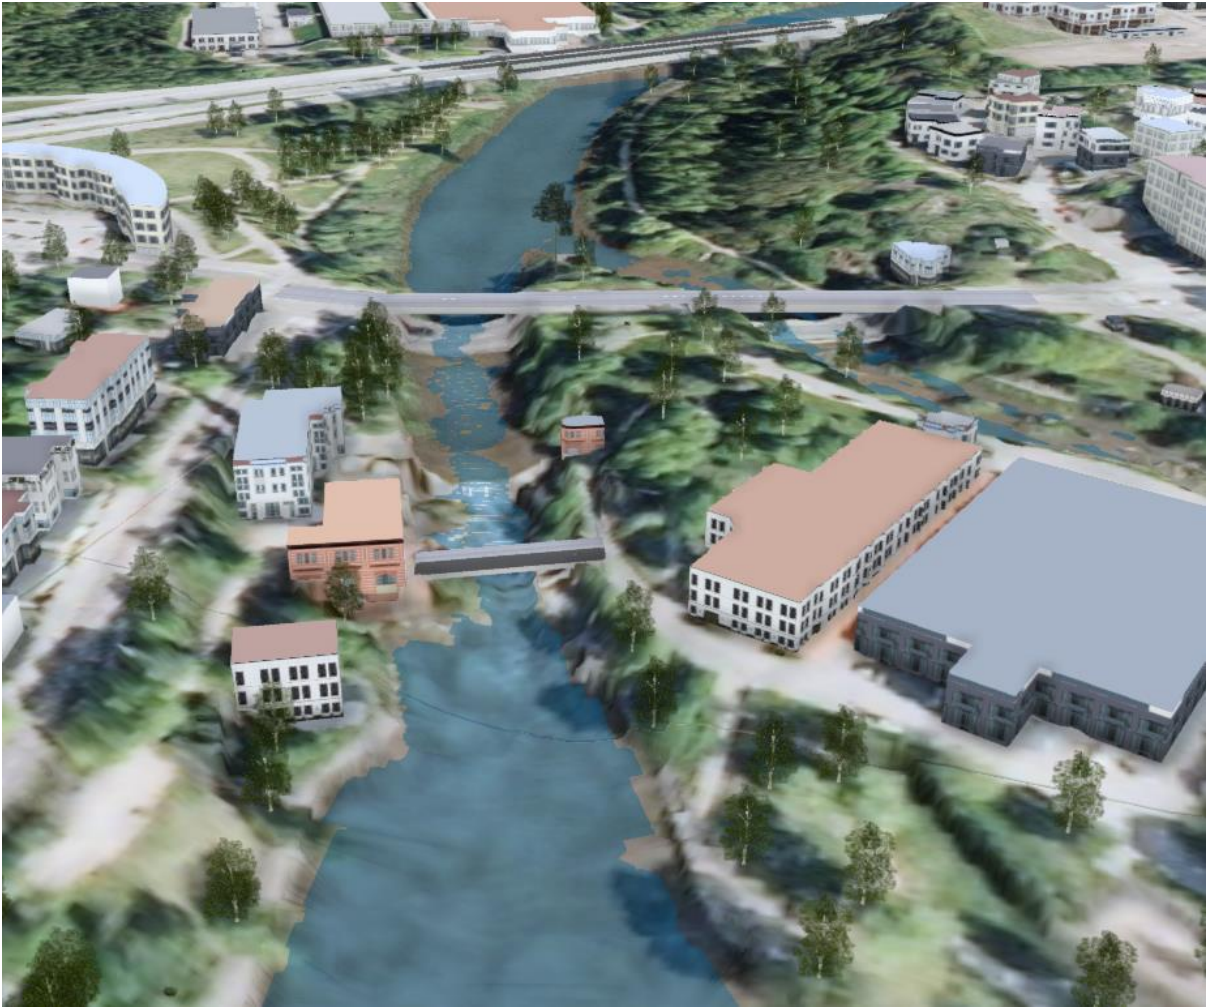
*Kuva 28 Skenaarion 2 havainnekuva Vanhankaupunginkosken padon kohdalta pohjoisen suuntaan. Simuloitu keskialivirtaaman aikainen vedenpinta. Havainnekuva laadittu Autodeskin InfraWorks-ohjelmistossa.*

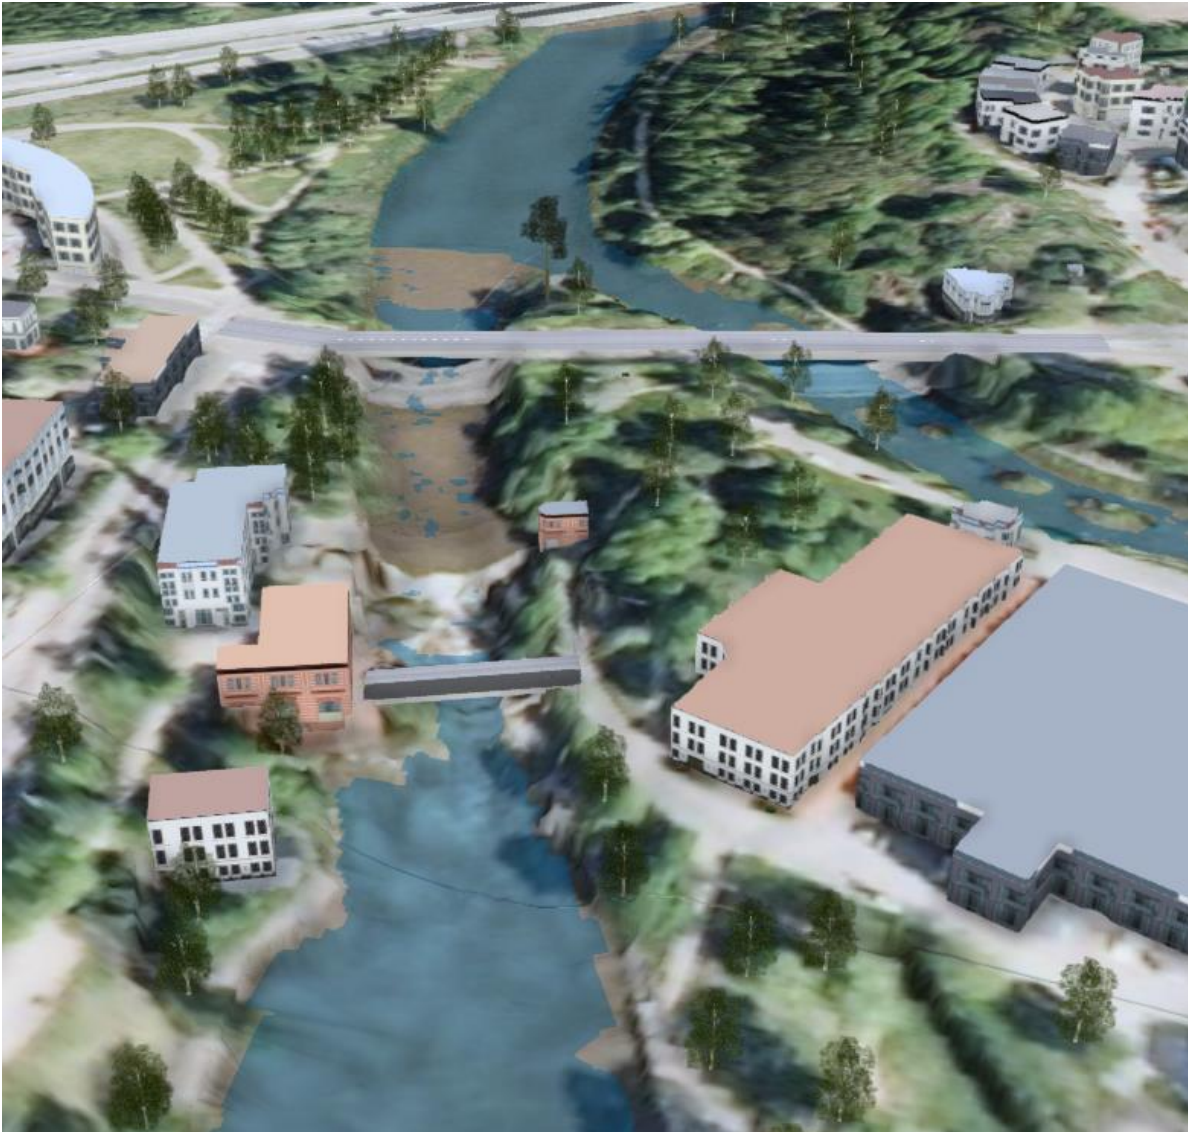
*Kuva 30 Skenaarion 3 havainnekuva Vanhankaupunginkosken padon kohdalta pohjoisen suuntaan. Simuloitu keskialivirtaaman aikainen vedenpinta. Havainnekuva laadittu Autodeskin InfraWorks-ohjelmistossa.*

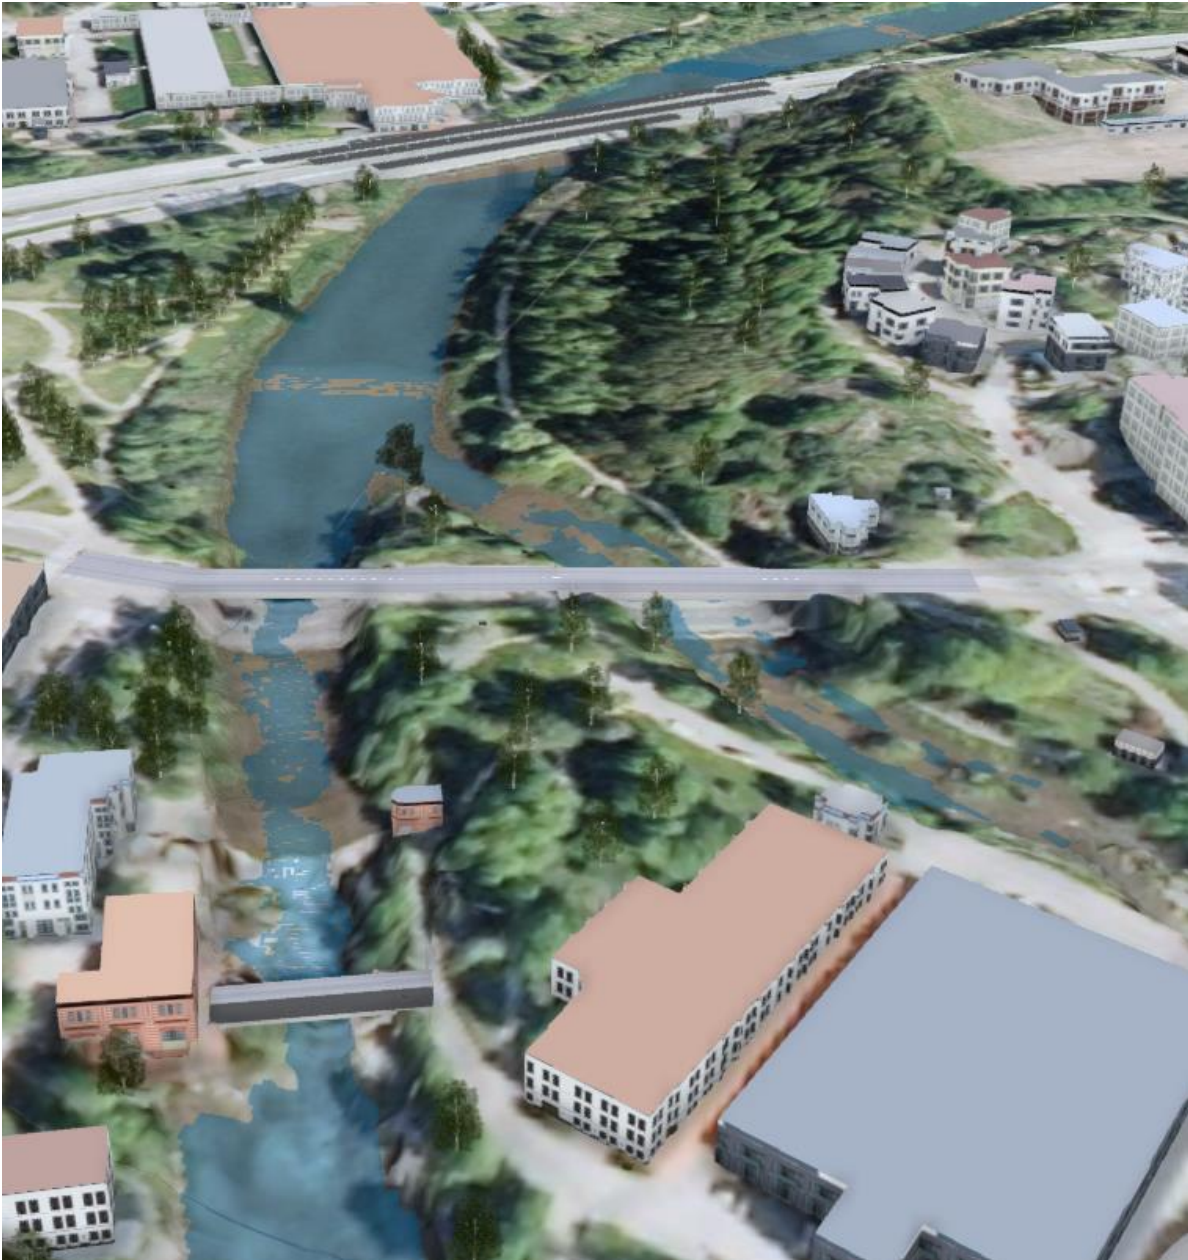
*Kuva 32 Skenaariion 4 havainnekuva Vanhankaupunginkosken padon kohdalta pohjoisen suuntaan. Simuloitu keskialivirtaaman aikainen vedenpinta. Havainnekuva laadittu Autodeskin InfraWorks-ohjelmistossa.*

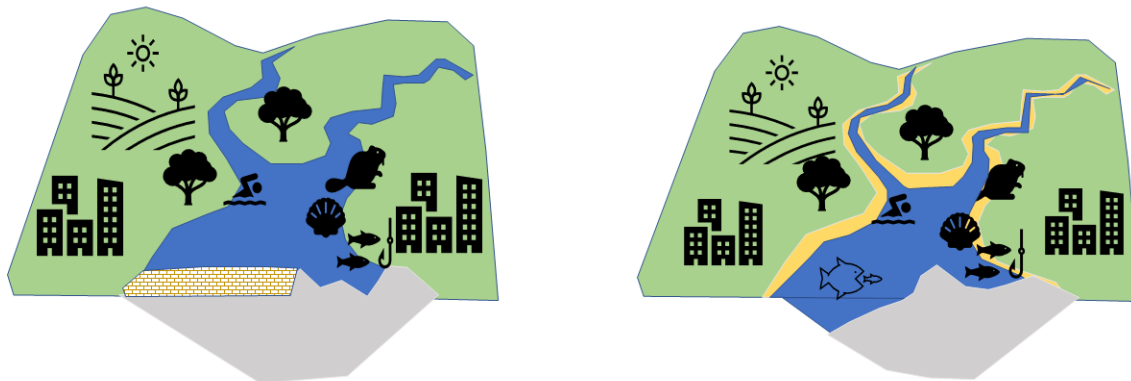
Kuvassa 34 esitettyssä konseptuaalisessa mallissa kuvataan padon purkamisen osittain tai kokonaan vaikutuksia alueella. Padon purku kokonaan tai osittain aiheuttaa veden pinnan laskua. Tämä jättää kuiville joen penkereen sedimenttiä, ja altistaa toisaalta sitä massaliikunnoille veden tuen poistuessa, ja toisaalta lisää pintavalunnan mukana jokeen tulevan kiintoaineksen määrää. Tämän hetkisen arvion mukaan veden laskun myötä reunoilta paljastuvat alueet ovat kiintoaineksen jokeen joutumisen kannalta merkittävimmät joidenkin vuosien ajan, kunnes toisaalta kasvillisuuden leviäminen ja toisaalta jonkinlaisen penkereiden tasapainotilan saavuttaminen on tapahtunut.

Kuva 34 Konseptuaalinen malli padon purkamisen vaikutuksesta. Vasen: nykytila, oikea: purku osittain tai kokonaan. Purkamisen seurauksena veden pinta laskee, jolloin joen penkereet jäävät osittain kuiville. Myös virtausnopeuksissa tapahtuu muutoksia.

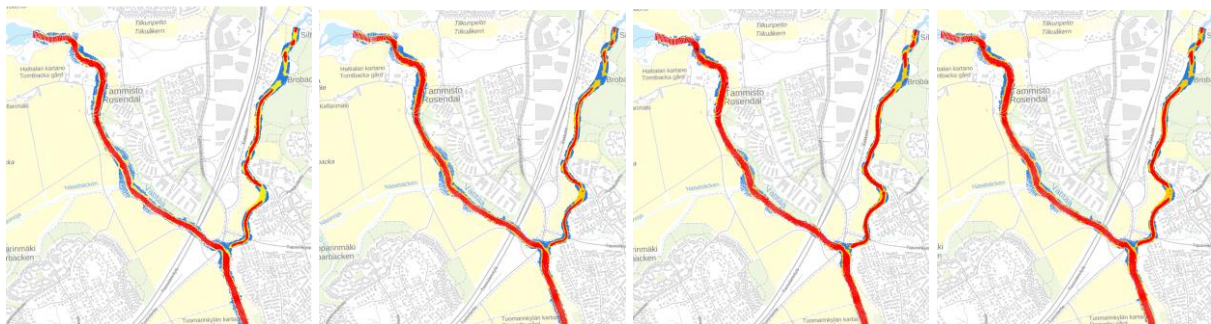
Kuva 38 Yläosan virtausnopeudet HQ-tilanteessa. Skenaariot vasemmalta oikealle: 1,2,3 ja 4. Siniset pisteet: kerrostumialue. Keltaiset pisteet: akkumulaatioalue. Punaiset pisteet: eroosioalue. Viininpunaiset pisteet: eroosioalue, virtausnopeus yli 1 m/s.
